DOKUMENTATION

UNTERSUCHUNGEN ZU DEN HISTORISCHEN
FARBFASSUNGEN
UND RESTAURIERUNG
DER KIRCHE „ST. VITUS“ IN LEUTERSDORF

RESTAURIERUNG DER KIRCHE „ST. VITUS“ IN LEUTERSDORF

Arbeitsbegleitende Dokumentation

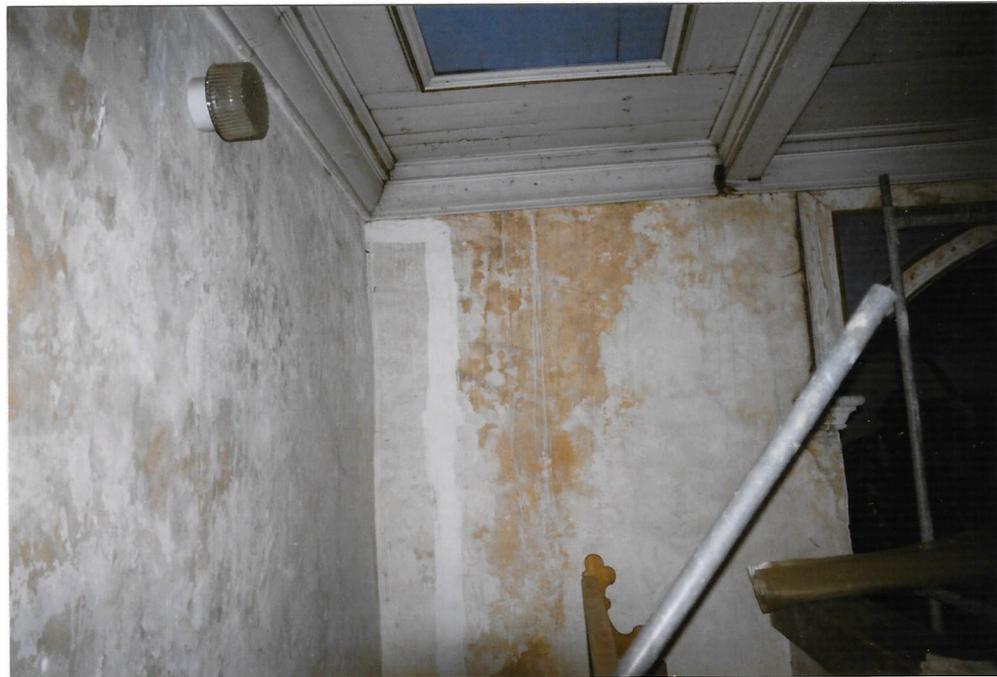
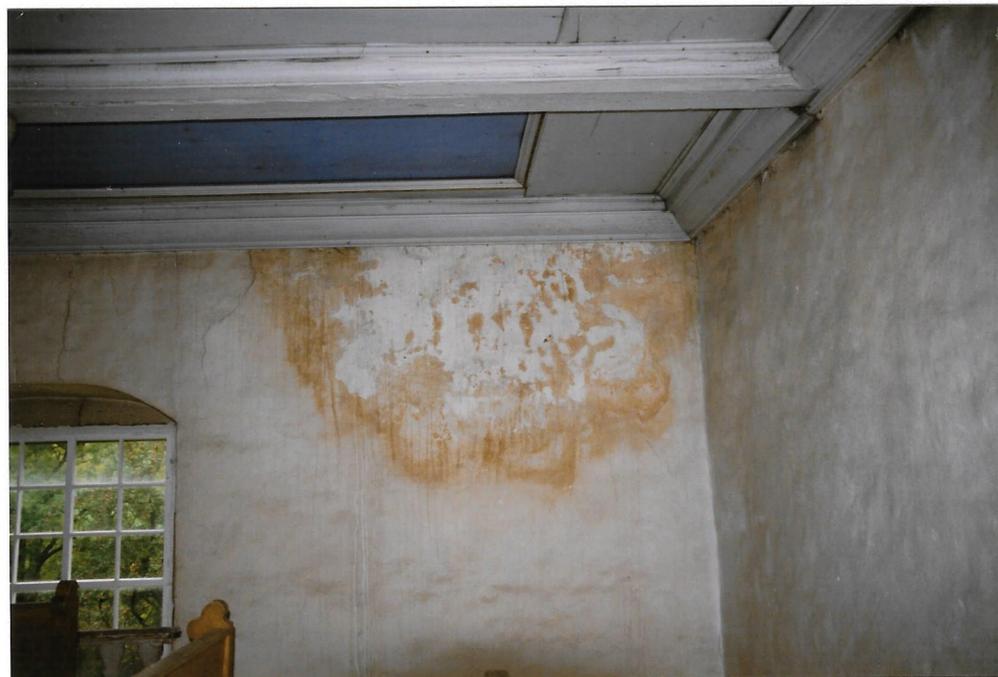
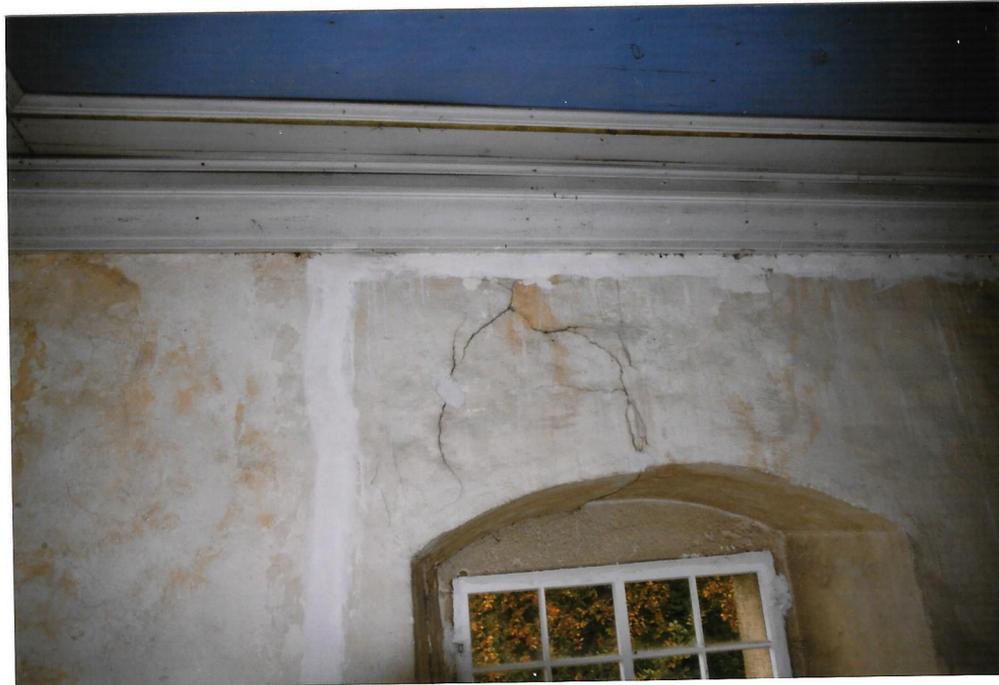
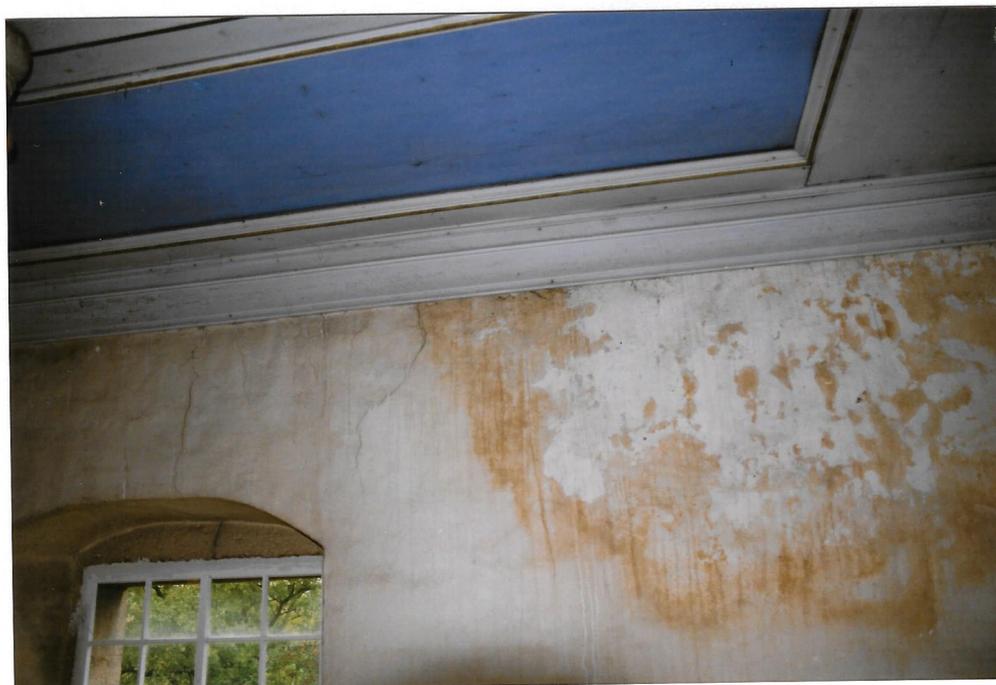
Im Kirchenschiff wiesen die Wandflächen zahlreiche Schäden auf, die Abb.1 bis Abb.4 zeigen starke Wasserflecken in den oberen Wandbereichen, die durch Feuchtigkeit entstanden sind.

Abb. 1 Kirche Leutersdorf
Detail obere Wandflächen
Ostseite linke obere Ecke

Abb. 2 Kirche Leutersdorf
Detail obere Wandflächen
Südseite rechte obere Ecke

Abb. 3 Kirche Leutersdorf
Detail obere Wandflächen
Nordseite linke obere Ecke

Abb. 4 Kirche Leutersdorf
Detail obere Wandflächen
Nordseite

Anschließend wurden die zum teil noch sichtbaren Wasserflecken mit Kalk und Kuhmist nach alter Tradition abgesperrt.

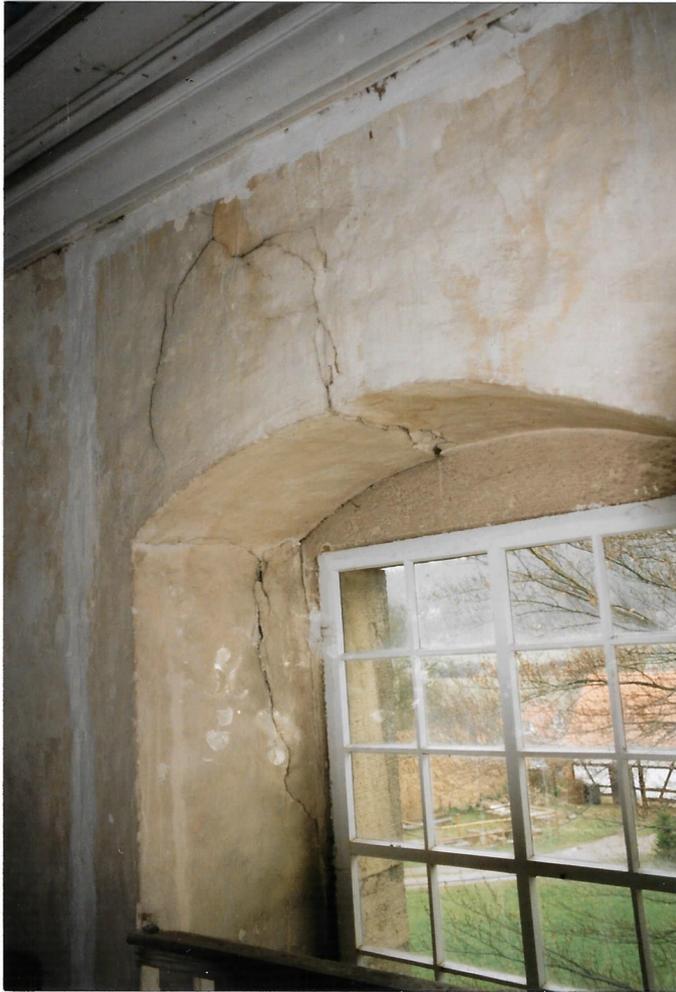
Eine Vielzahl von Schwund- und Spannungsrissen wurde vorgefunden, welche verschiedenen Ursprungs entstanden sind. Die Abb.5 zeigt das linke obere Fenster der Nordseite.

Abb. 5
Kirche Leutersdorf
Detail Nordseite
linkes Fenster oben

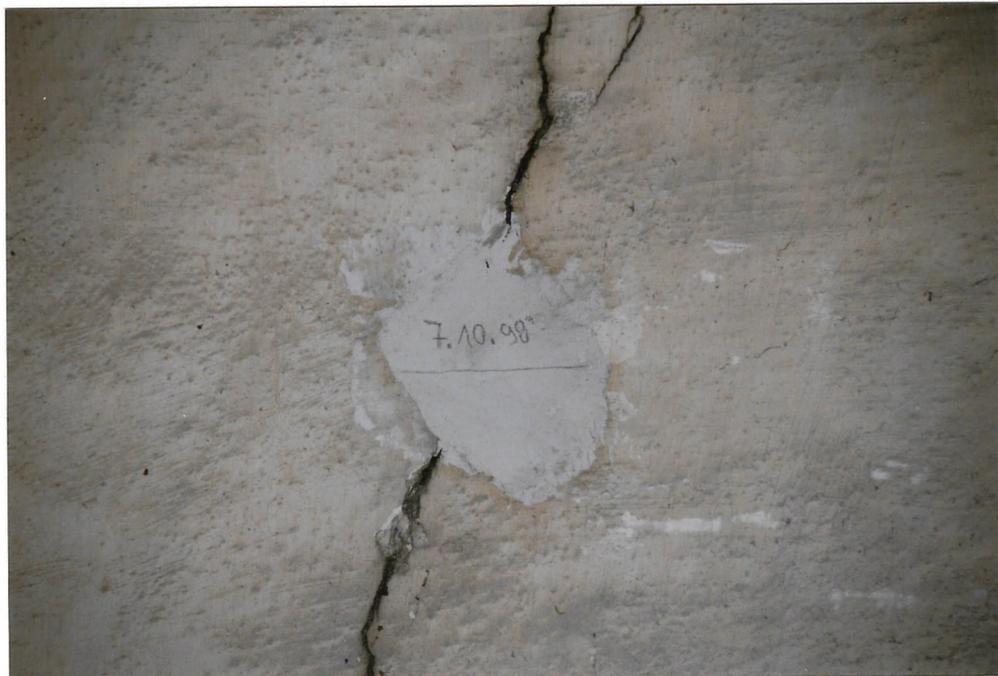
Auf Grund dieses konstruktionsbedingten Risses wurde am 07.10.1998 eine Gipsplombe gesetzt, siehe Abb.6. Nach wöchentlicher Beobachtung konnte am 16.2.2000 ein feiner Haarriss festgestellt werden, dessen Flankenbreite sich innerhalb der nächsten 12 Wochen nicht veränderte.

Abb. 6 Kirche Leutersdorf
Detail Nordseite, Riß mit Gipsplombe
linkes Fenster oben

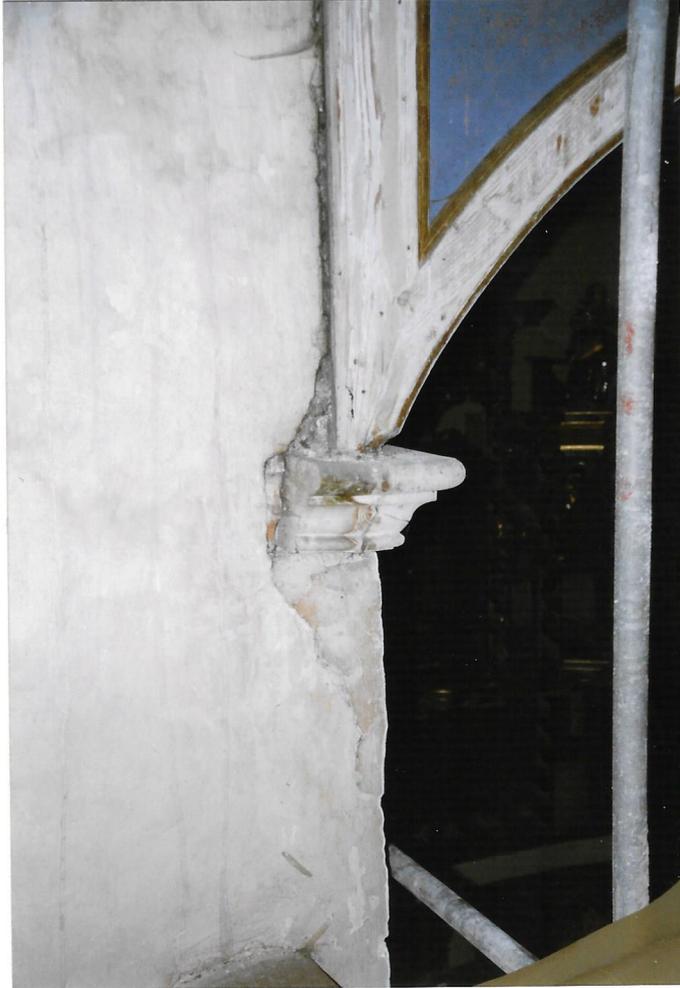
Sämtliche Wandflächen sind durch eine Vielzahl von größeren und kleineren Putzabplatzungen geschädigt wie zum Beispiel Abb.7.

Abb. 7
Kirche Leutersdorf
Detail Chorbogen
Kirchenschiffseitig

Bei der Restaurierung der Wandflächen wurden alle Gipsputze und der reine Gips der Fugen und Ausbesserungstellen entfernt, lose Putzstellen wurden vorsichtig bis zu einem tragfähigem Untergrund entfernt und mit Sinterwasser benetzt.

Der Putz wurde zum Teil dreilagig mit Kalkputz ausgebessert und der Oberflächenstruktur des Altputzes angeglichen.

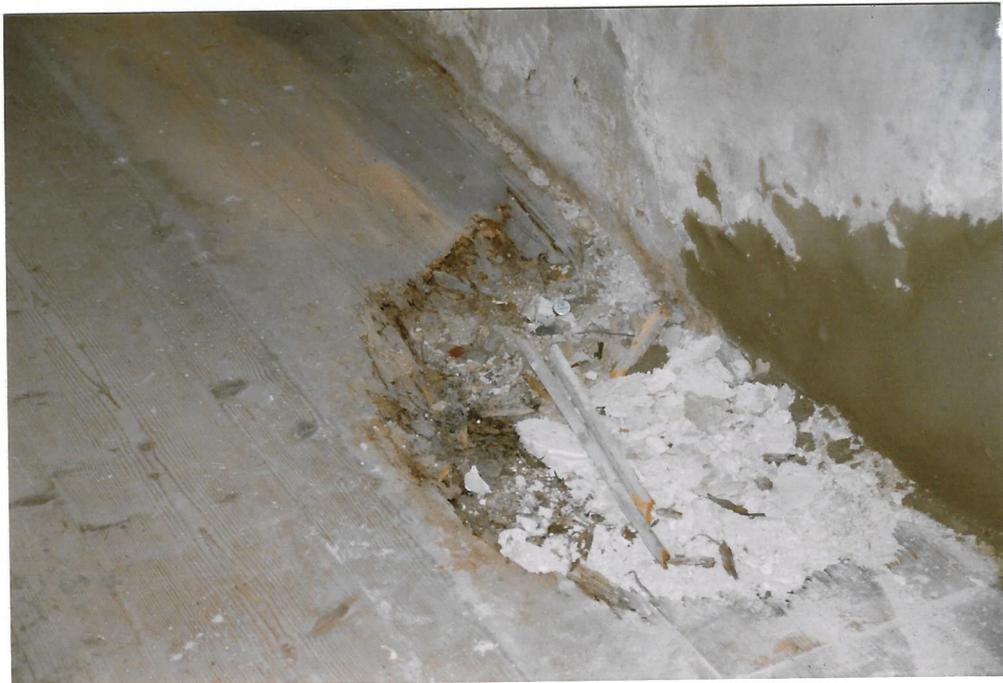
Die Abb.8 zeigt, daß die Fußbodenbretter, die im öfteren mit Feuchtigkeit in Berührung kamen zerstört worden sind.

Abb. 8 Kirche Leutersdorf
Detail Holzfußboden
Sakristei Fensterwand

Die ferfaulten Fußbodenbretter wurden partiell entfernt, neue Lagerhölzer aus Eiche eingesetzt und mit Fußbodenbrettern ausgebessert.

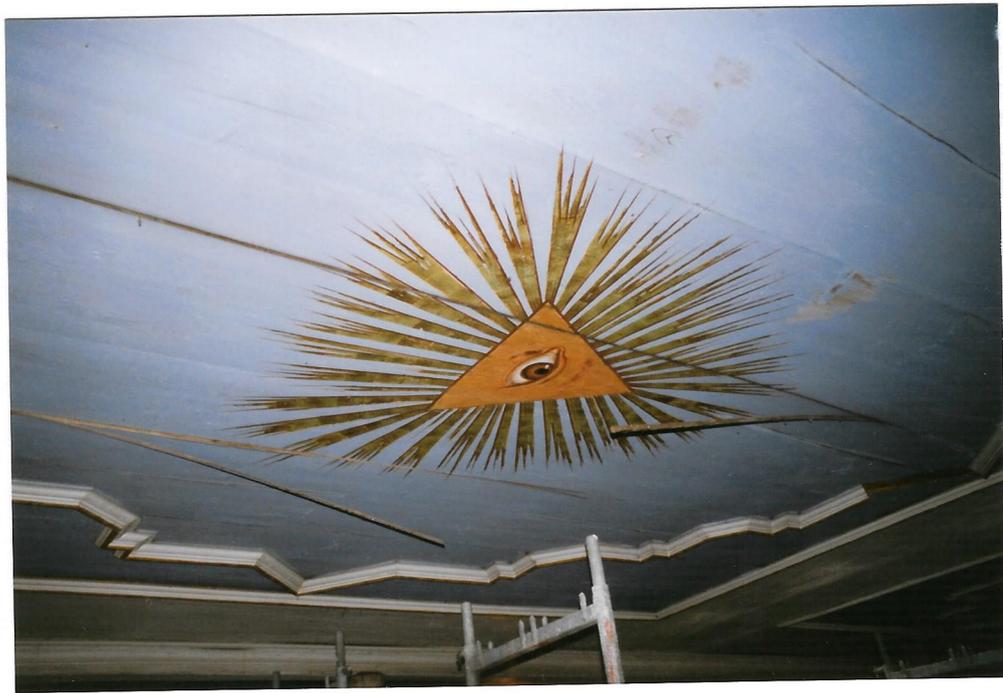
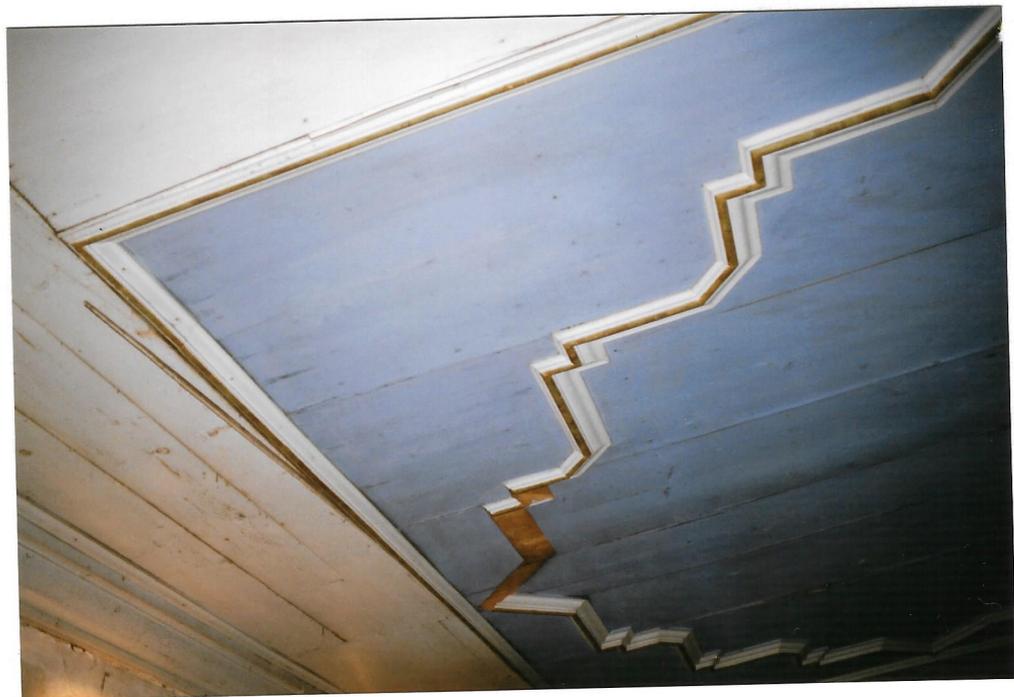
Die Holzdecke bestehend aus breiten Kiefer- und Fichtebrettern zeigt Beschädigungen durch herausgefallene Aussparungen, zahlreichen Holzfehlstellen, Anobienbefall sowie das Fehlen profilierter Stuck- und Kehlleisten siehe Abb.9 & 10.

Abb. 9 Kirche Leutersdorf
Detail innerer Deckenspiegel
vor der Restaurierung

Abb. 10 Kirche Leutersdorf
Detail äußerer Deckenspiegel
vor der Restaurierung

Die Holzschäden der Deckenflächen wurden tischlermäßig ausgebessert, indem als erstes die verzogenen durchgebogenen Bretter mit feuchten Schwämmen über Wochen hinweg angefeuchtet wurden und mittels Spannstützen allmählich in ihre Ursprungsform zurück geformt und neu befestigt wurden.

Das Gottesauge am mittleren Deckenspiegel wurde ebenfalls wie vor beschrieben gereinigt, retuschiert und mit Schlußfirnis überzogen. Abb. 9 und 15.

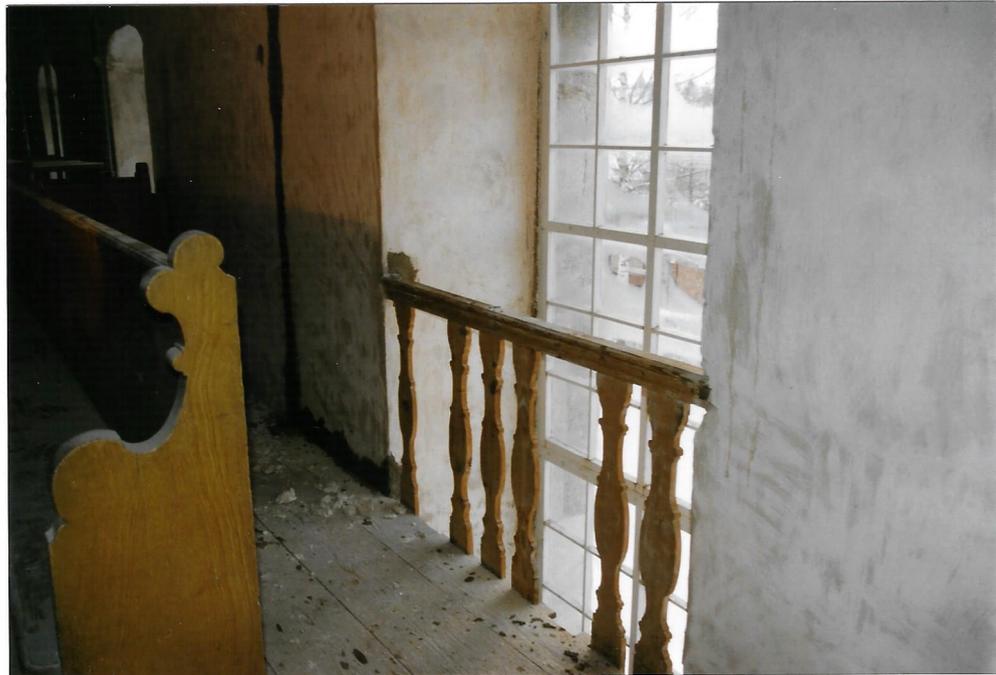
Die Brüstungen, Säulen, Bankanlagen und Geländer wiesen gleiche Befunde wie vor auf, siehe Abb.11.

Abb. 11 Kirche Leutersdorf
Detail Brüstungsgeländer
Südseite obere Empore rechtes Fenster

Die fehlenden verzierten Bretter der Brüstungsgeländer der Fenster wurden neu angefertigt und ergänzt, Abb. 11.

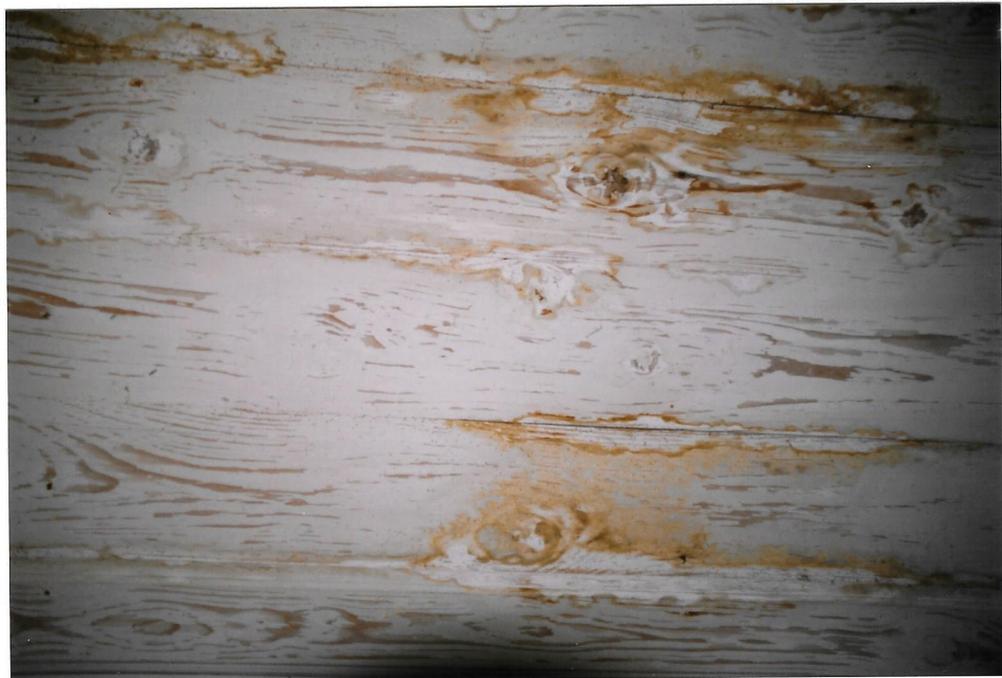
Fugenrisse, breite Stoßfugen und sich ablösendes Nesselgewebe und Wasserflecken siehe Abb.12 vervollständigen das Schadensbild der Holzdecken.

Abb. 12 Kirche Leutersdorf
Detail Deckenfläche
Südseite rechte obere Ecke

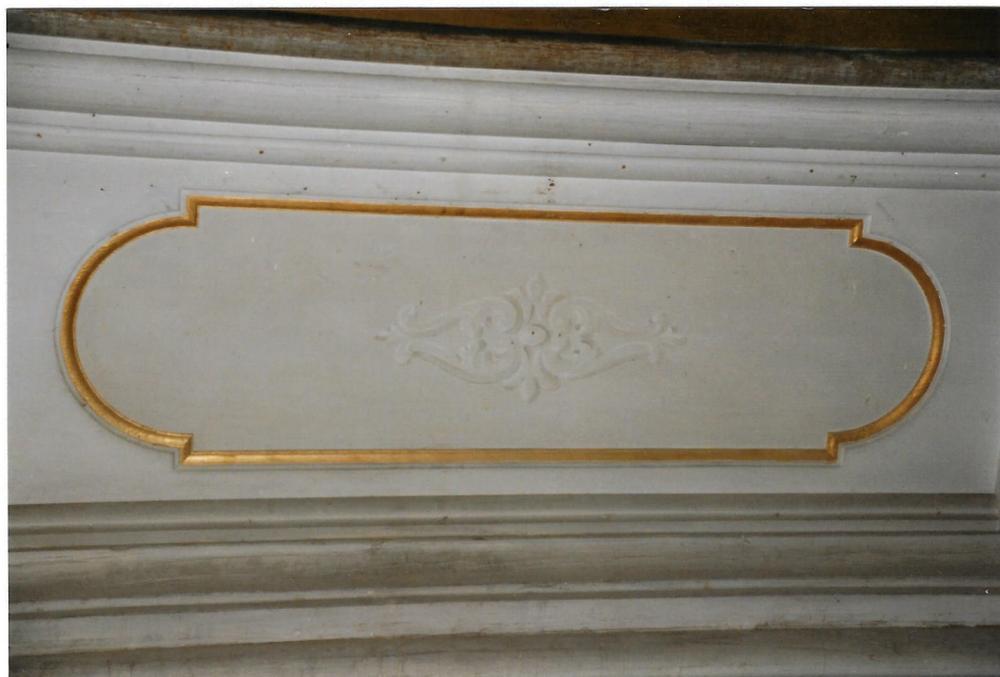
Abb.14 Kirche Leutersdorf
Detail Emporenbrüstung mit Schattenmalerei
vor der Restaurierung

Die Schattenmalerei der beiden Brüstungsornamente der Empore zur Westseite Abb. 67 und 68 wurden mit Ölfarbe feucht in feucht in Freihandtechnik nach Befund Abb.14 erstellt. Dies wurden aus Kostengründen nur in die beiden vor genannten Felder aufgebracht.

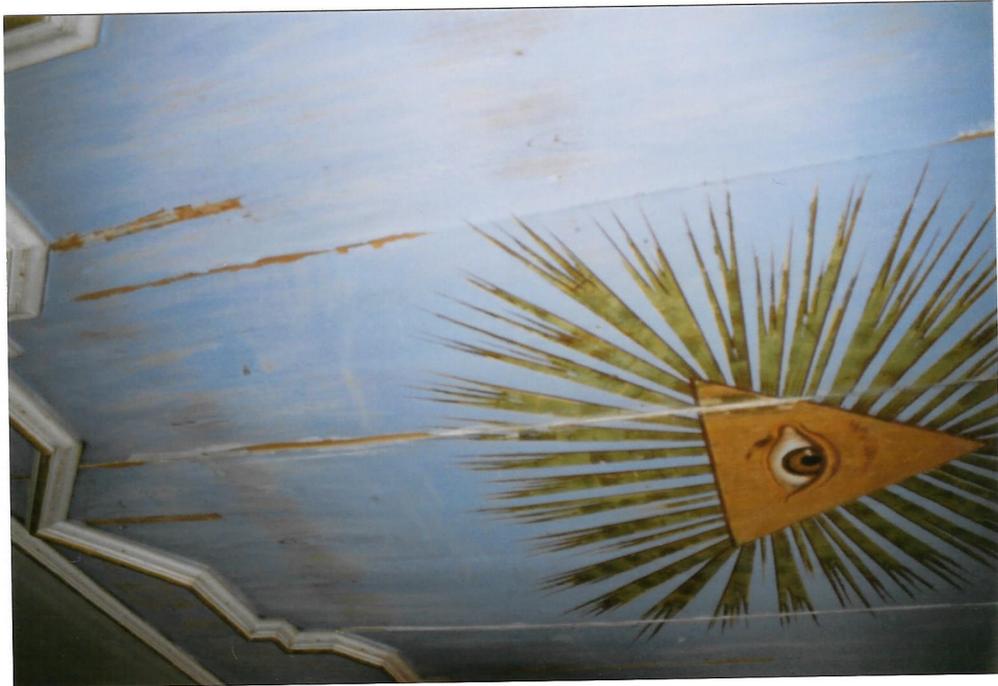
Abb. 15 Kirche Leutersdorf
Detail innerer Deckenspiegel
während der Restaurierung

Die offenen Brettfugen wurden ausgespant, siehe Abb.15 und 24. Zier-, Abdeck- und profilierten Deckenleisten wurden ergänzt, teilweise neu angefertigt und offene Fugen und Eckverbindungen ausgespant, siehe Abb.16 und 24.

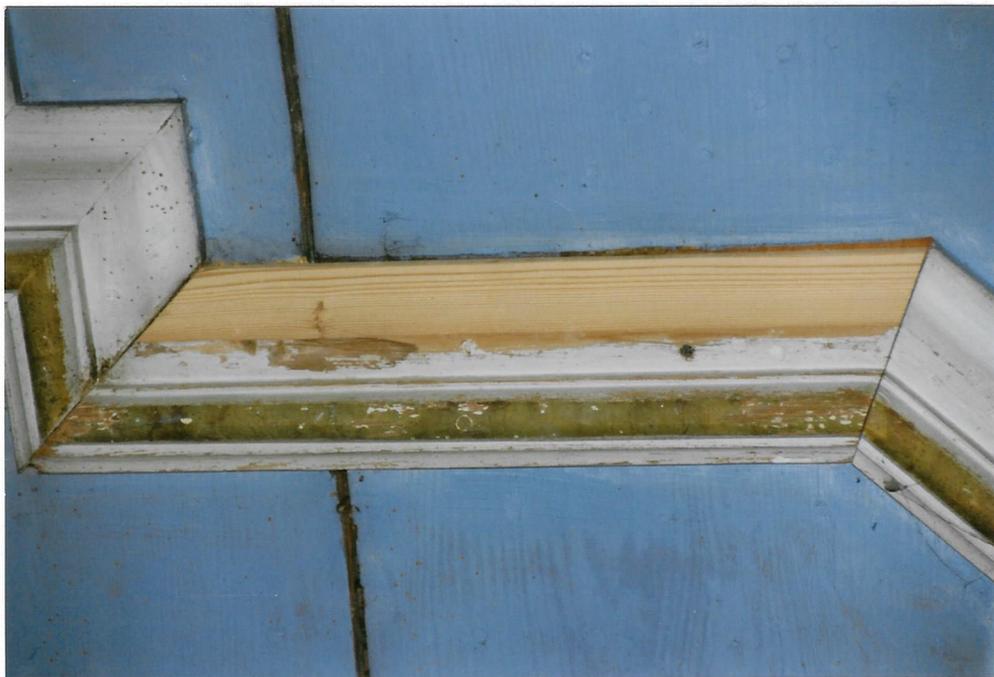
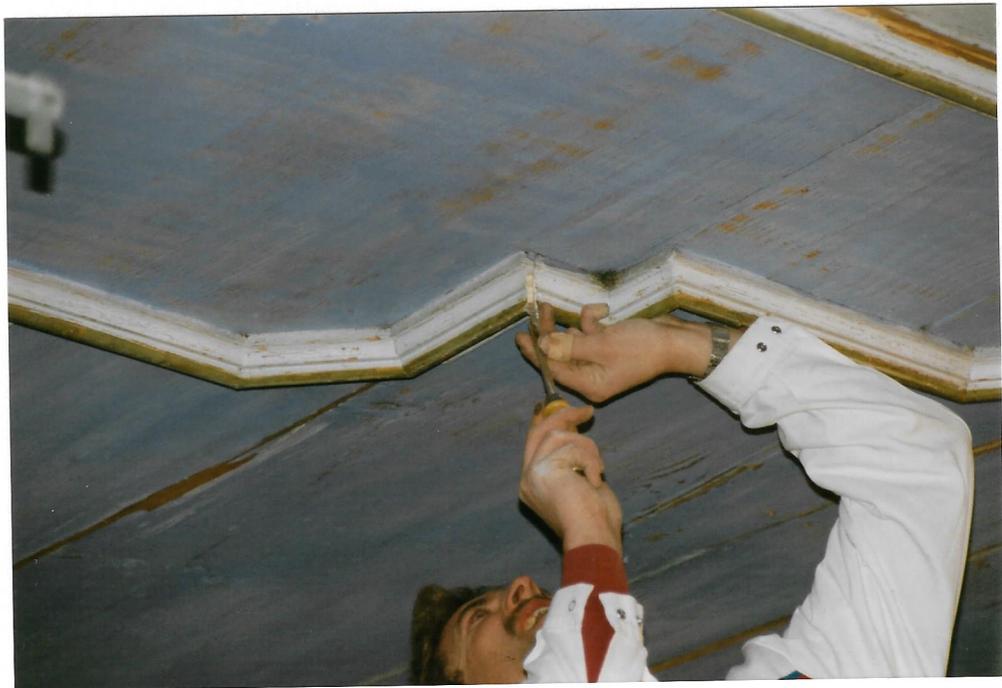
Abb. 16 Kirche Leutersdorf
Detail profilierte Deckenleiste
mit Holzergänzungen

Abb. 24 Kirche Leutersdorf
Detail profilierte Holzleisten der Decke
während der Holzergänzungsarbeiten

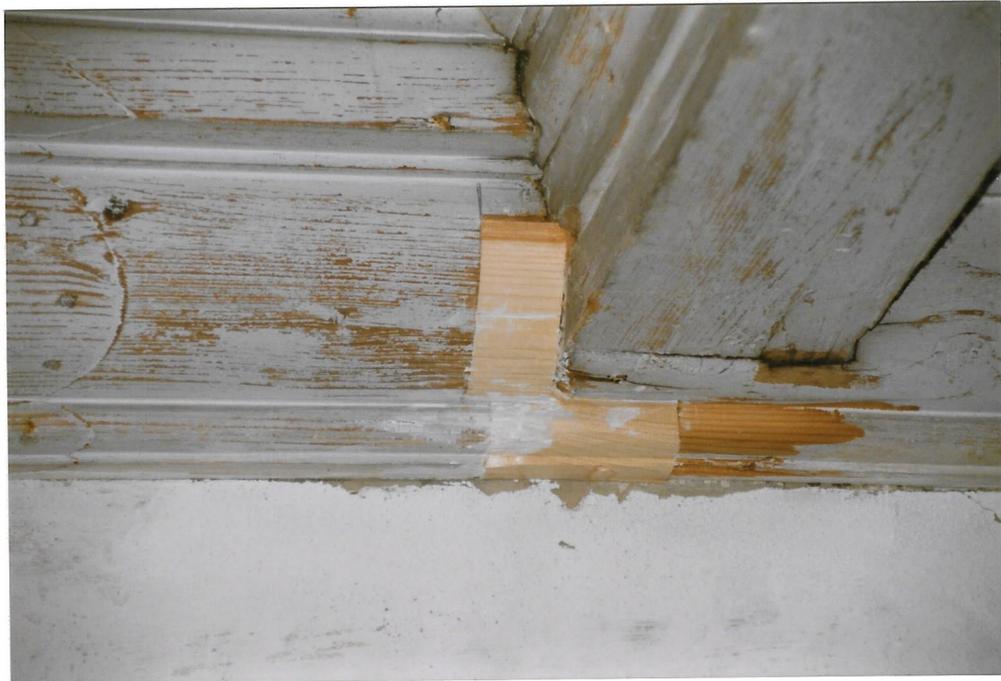
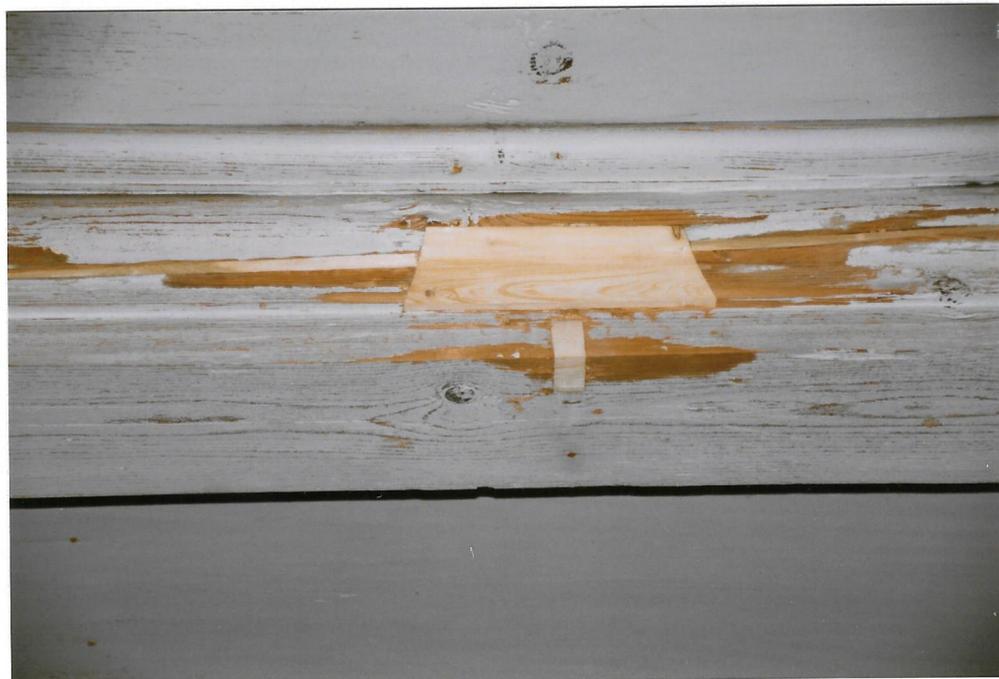
Abb. 17 Kirche Leutersdorf
Detail profilierter Ddeckenbalken
mit Holzergänzungen

Abb. 18 Kirche Leutersdorf
Detail profilierter Brüstungsbalken
mit Holzergänzungen

In den Bereichen der entfernten Lampen, Kabelaussparungen und anderen Holzfehlstellen wurden Vierungen eingesetzt, größere Risse wurden ausgespant, siehe Abb.17 und 18.

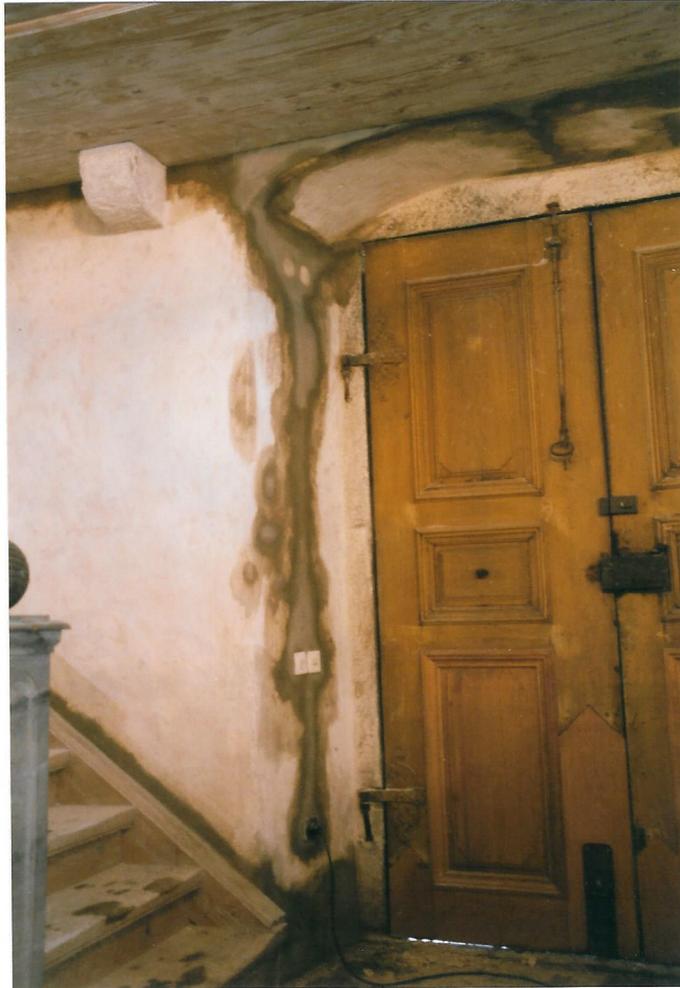
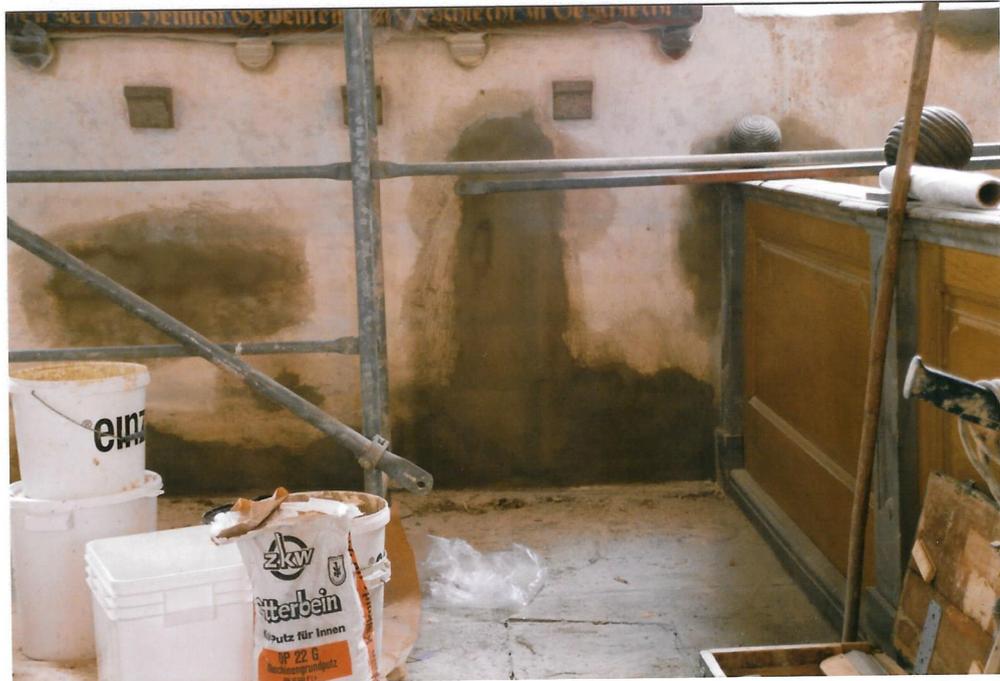
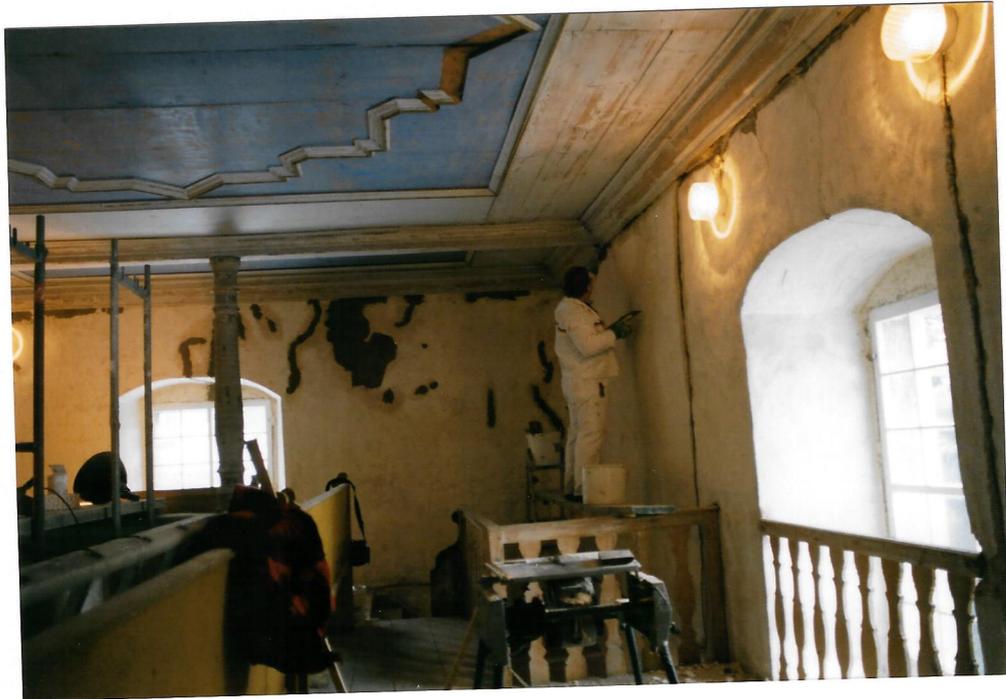
Abb. 21
Kirche Leutersdorf
Putzausbesserungen
Haupteingangstür
Westseite

Abb. 22 Kirche Leutersdorf
Putzausbesserungsarbeiten
Südseite vor den Bankanlagen

Abb. 23 Kirche Leutersdorf
Putzausbesserungsarbeiten
Süd- Westecke der oberen Emore

In Bereichen von zu überputzenden Balken wurde ein Putzträger aus Schilfrohrmatten aufgebracht, tiefere Löcher wurden mit Natursteinstücken verzwickelt, siehe Abb.21 bis 23 und 29.

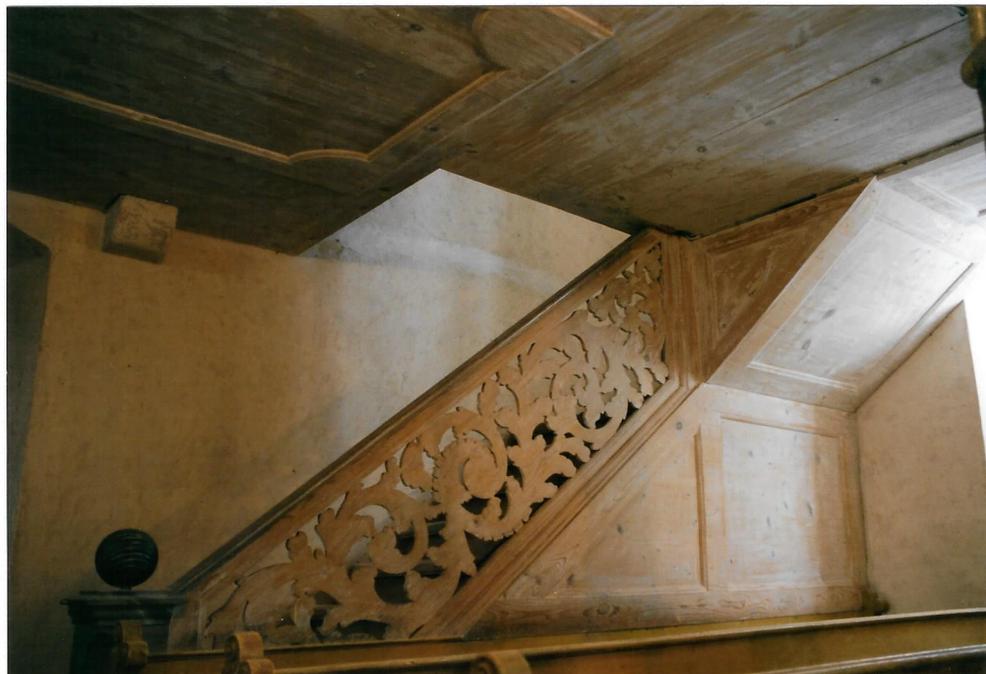
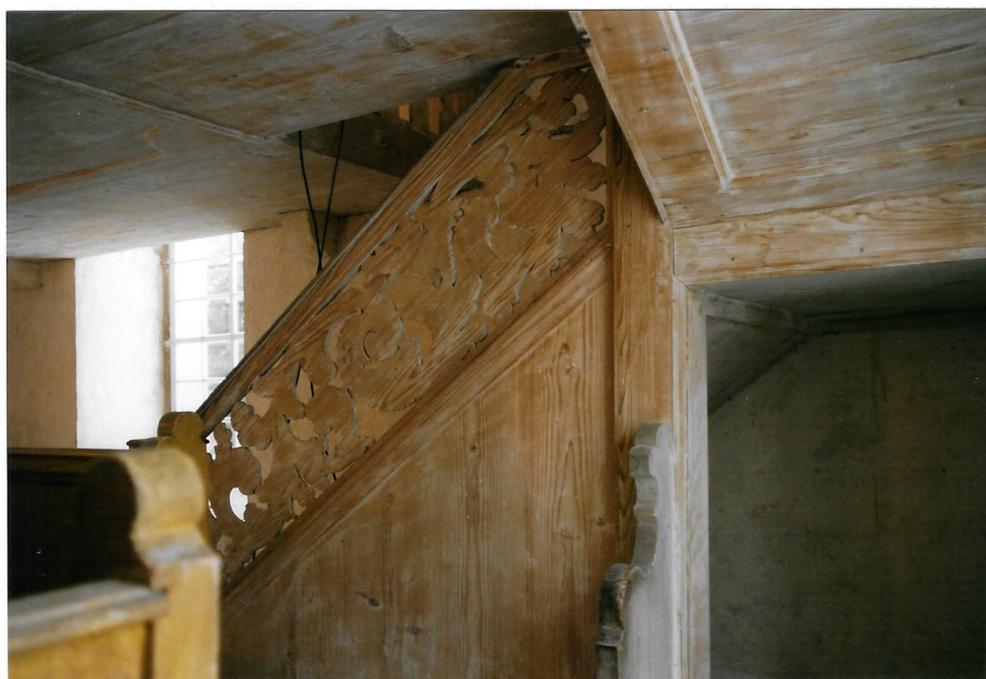
Abb. 25 Kirche Leutersdorf
Treppenaufgang und Decke Süd- Westsecke
im Erdgeschoß nach gründlicher Reinigung

Abb. 26 Kirche Leutersdorf
Treppenaufgang und Decke Süd- Westsecke
der ersten Empore nach gründlicher Reinigung
Befund, Jahreszahl 1837

Die Holzdecken, Emporendecken, Geländer, Treppen, Böden, Bankanlagen und Emporenbrüstungen wurden schonend mechanisch trocken bis zu einem tragfähigen Untergrund gereinigt und entstaubt Abb. 25 und 26.

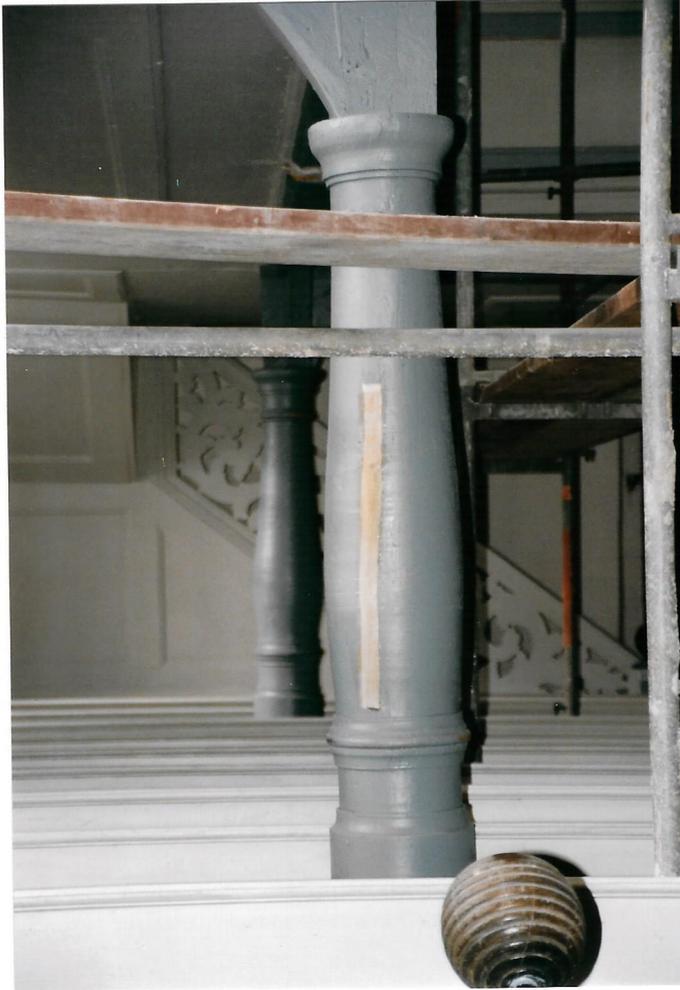
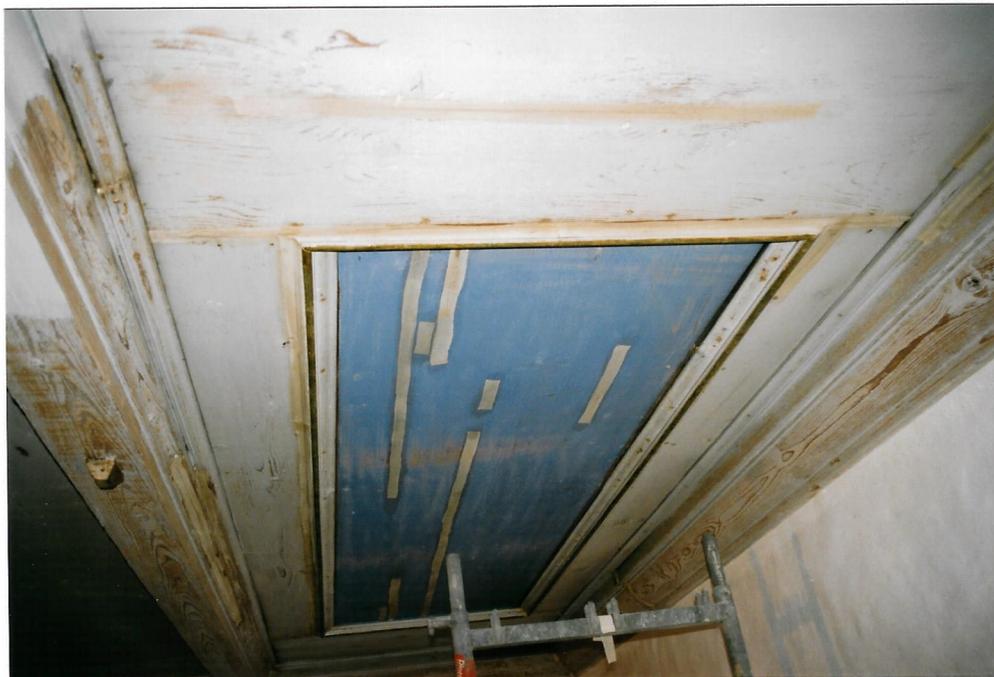
Abb. 27
Kirche Leutersdorf
Emporenecksäule
Erdgeschoß Süden
Rißüberbrückung

Abb. 28 Kirche Leutersdorf
Detail seitlicher Deckenspiegel Nordseite
Rißüberbrückung mit Nesselgewebe

Kleinere Risse an den Holzdecken, den Säulen, den Brüstungen u.s.w wurden mit Nesselgewebe und Knochenleim überspannt, siehe Abb.27; 28 und 30.

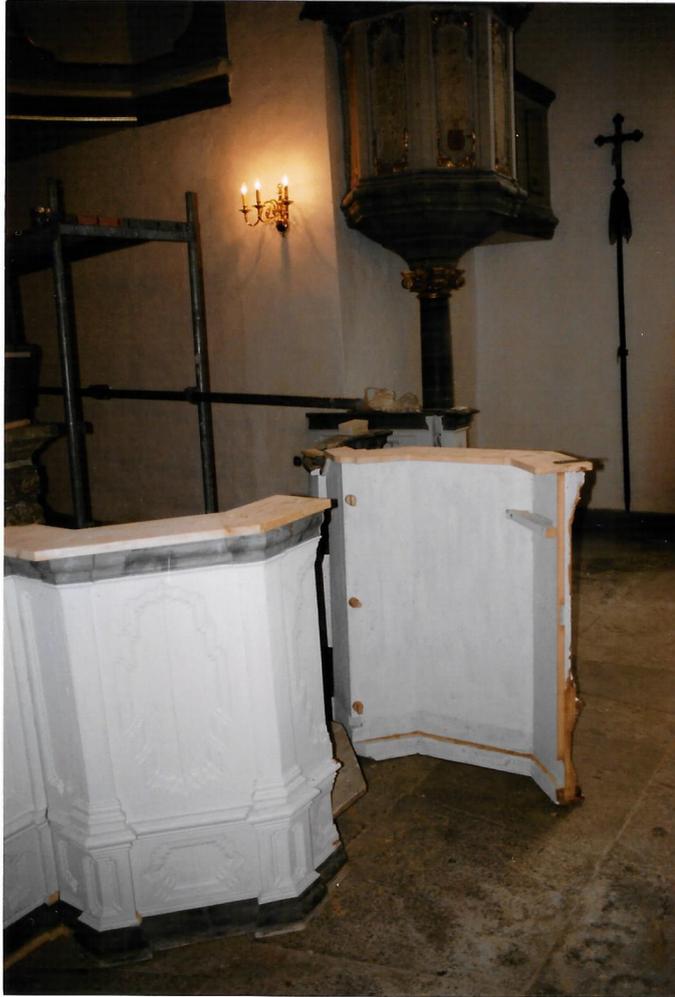
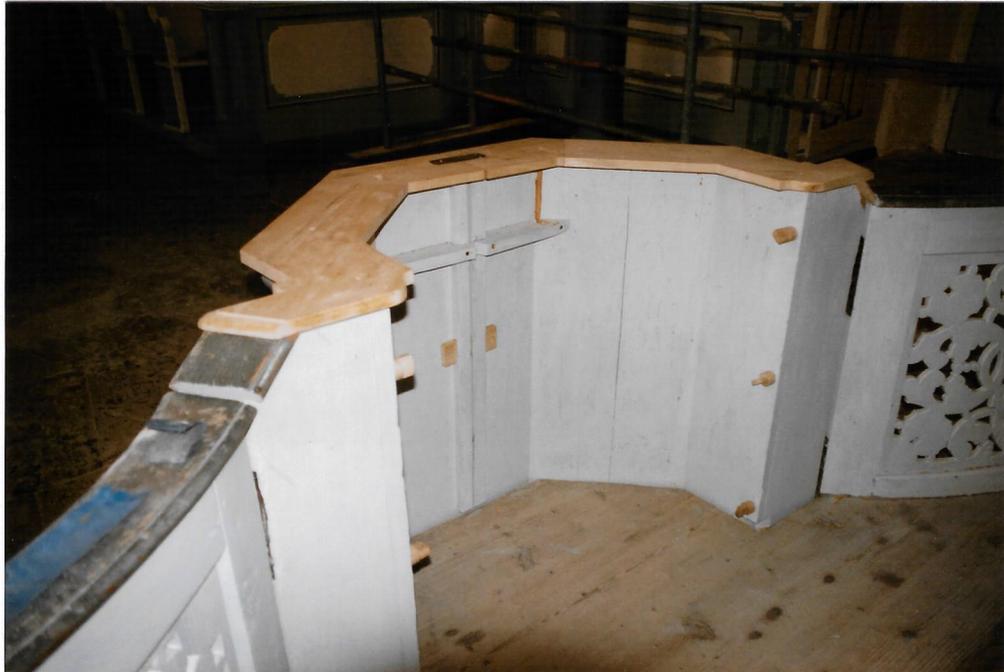
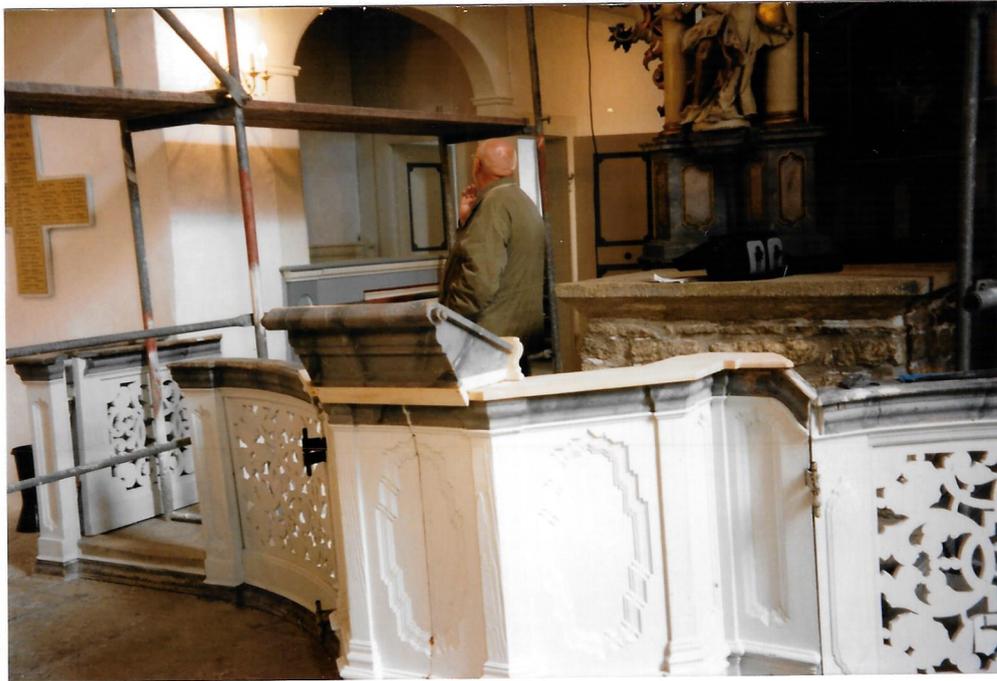
Abb. 39
Kirche Leutersdorf
Tischlermäßige
Instandsetzung der
Chorschranke

Abb. 41 Kirche Leutersdorf
Tischlermäßig instandgesetzte
Chorschranke (Innenansicht)

Abb. 43 Kirche Leutersdorf
Detail Chorschranke
während der Restaurierung

Die Abdeckung der zu öffnenden Chorschranke, welche mechanisch sehr stark beschädigt, und nicht mehr reparabel war, wurde ebenfalls neu angefertigt, siehe Abb. 39 bis 43.

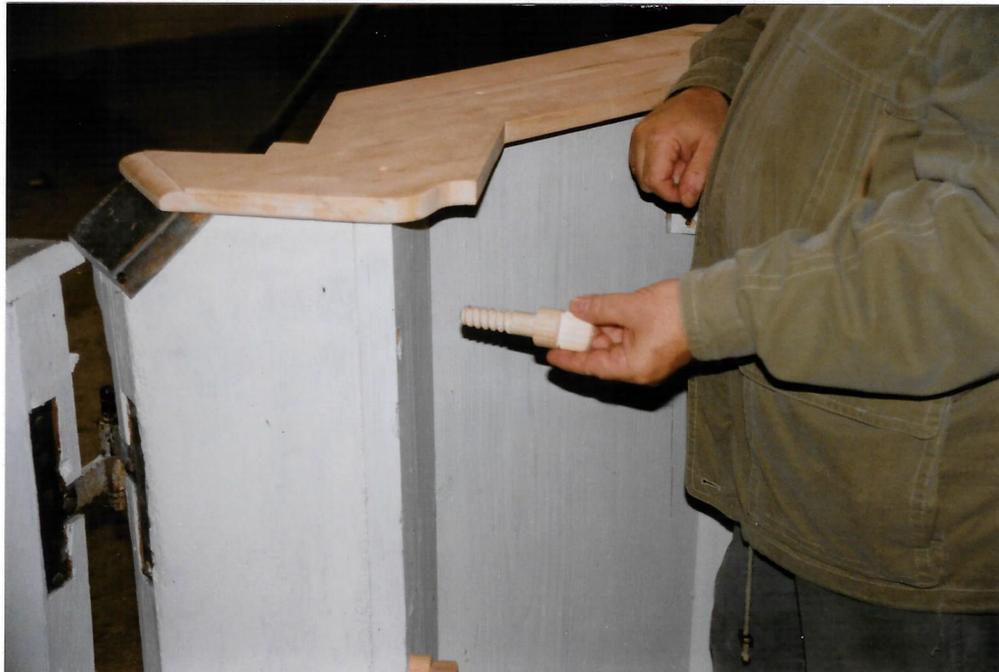
Abb. 40 Kirche Leutersdorf
Detail Chorschranke handgefertigte Holzschraube
nach originalem Befund

Bei der Tischlermäßigen Instandsetzung der Chorschranke war Geschicklichkeit und handwerkliche Meisterleistung gefordert, als die sechs Holschrauben Abb. 40 per Hand in originaler Länge und mit passgenauem Gewinde nachgebaut wurden, hierzu lag ein nur noch in teilen erhaltenes Original vor.

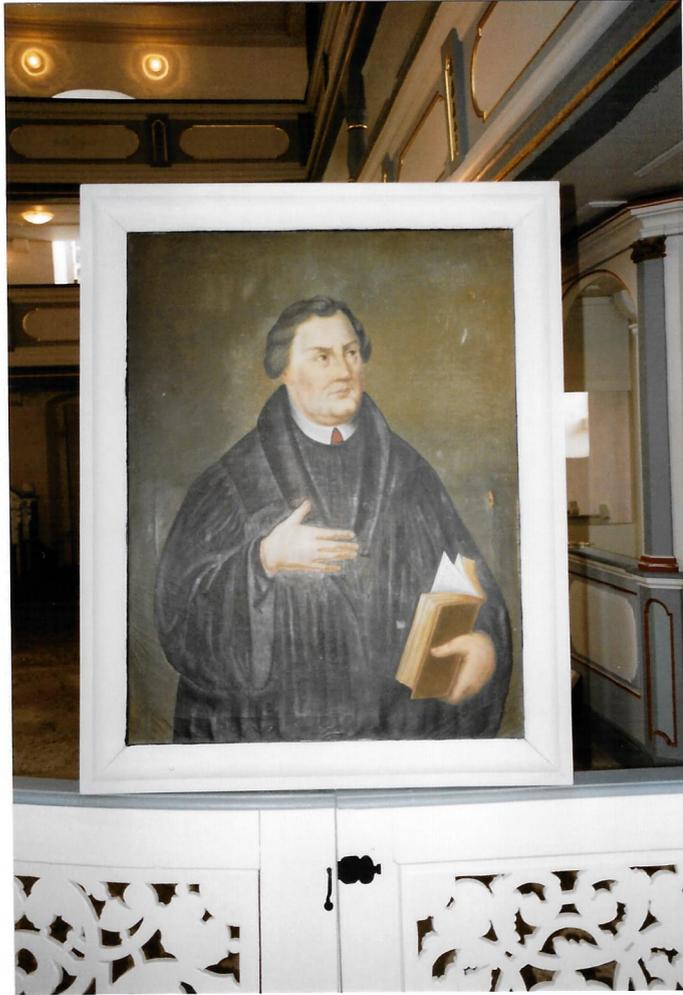
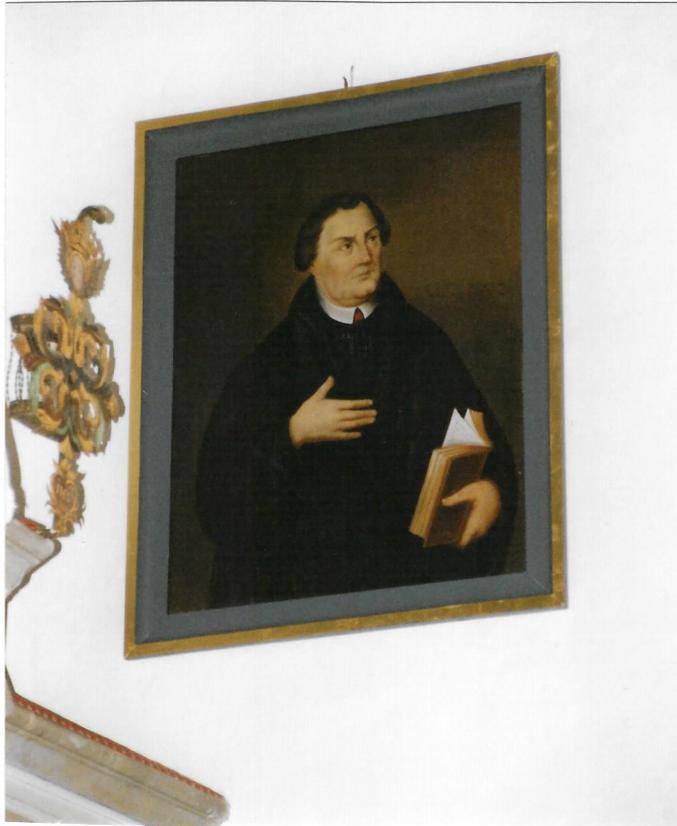
Abb. 45
Kirche Leutersdorf
Ölgemälde
"Martin Luther"
vor d. Restaurierung

Abb. 65
Kirche Leutersdorf
Ölgemälde
"Martin Luther" nach
der Restaurierung

Die Ölgemälde "Martin Luther" und das "Abendmahl" im Altar wurden mit Zwiebelsaft und Wattebausch gründlich gereinigt. Die Rückseite der Leinwände wurde mit einer Knochenleimlösung gesichert.

Diese und andere Fehlstellen wurden in einer Strich - Punktretusche partiell in den erforderlichen Farbtönen retuschiert. Beide Leinwandbilder wurden anschließend mit einem Schlußfirnis überzogen, siehe Abb. 65.
