DOKUMENTATION

UNTERSUCHUNGEN ZU DEN HISTORISCHEN
FARBFASSUNGEN
UND RESTAURIERUNG
DER KIRCHE „ST. VITUS“ IN LEUTERSDORF

RESTAURIERUNG DER KIRCHE „ST. VITUS“ IN LEUTERSDORF

Arbeitsbegleitende Dokumentation

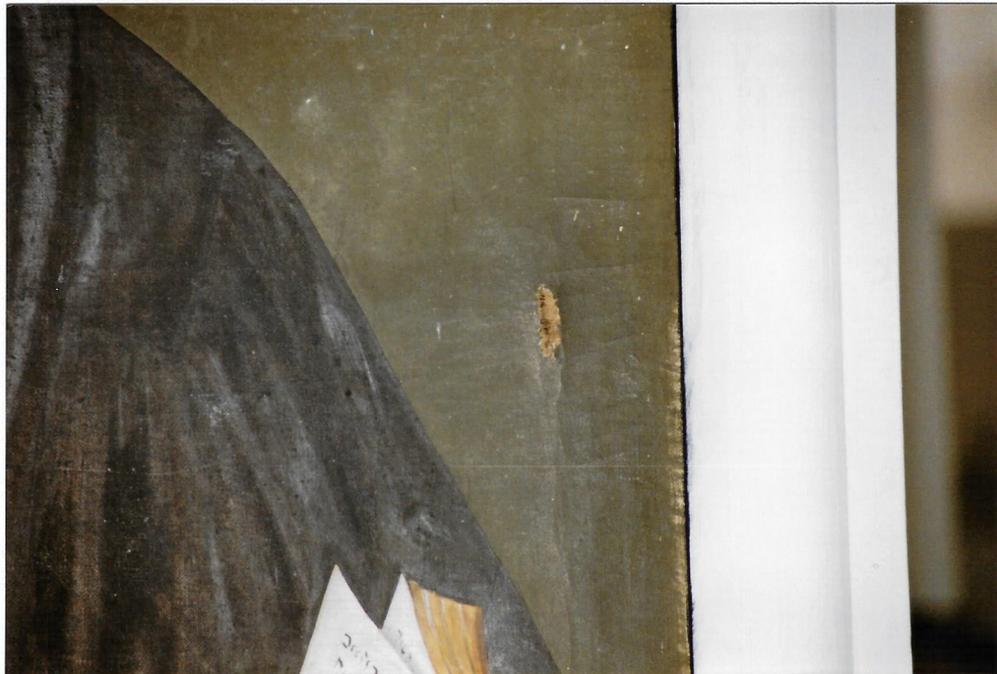
Abb. 46 Kirche Leutersdorf
Detail des Ölgemäldes
Beschädigte Leinwand und Farbschichten

Die zerstörte Leinwand Abb. 46 wurde wieder repariert und ebenfalls mit einer Knochenleimlösung gesichert. Hierauf erfolgte ein Aufbau mit Kreidegrund.

Diese und andere Fehlstellen wurden in einer Strich - Punktretusche partiell in den erforderlichen Farbtönen retuschiert. Beide Leinwandbilder wurden anschließend mit einem Schlußfirnis überzogen, siehe Abb. 65.

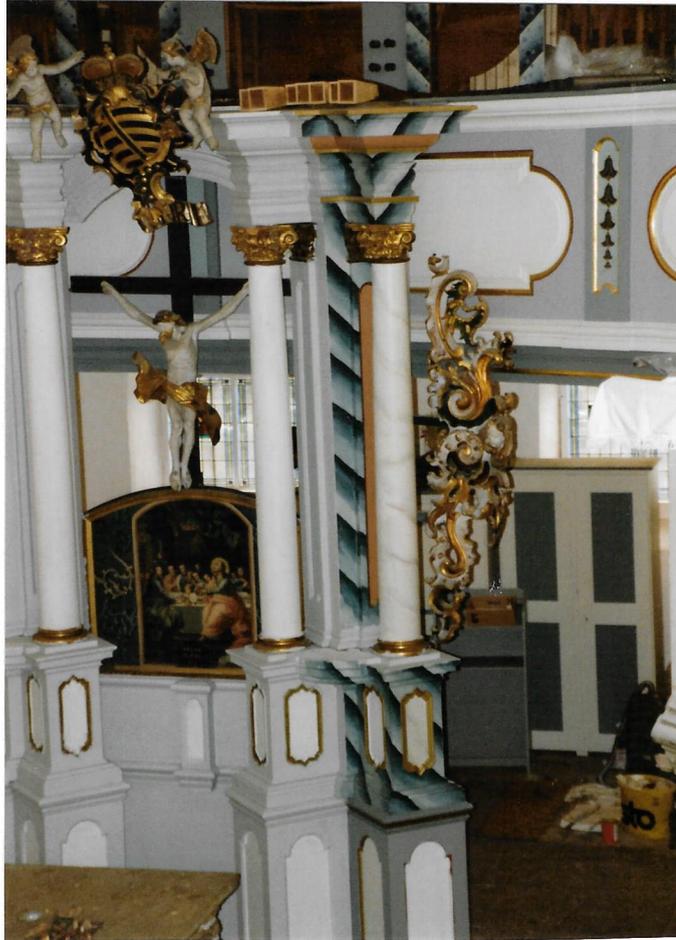
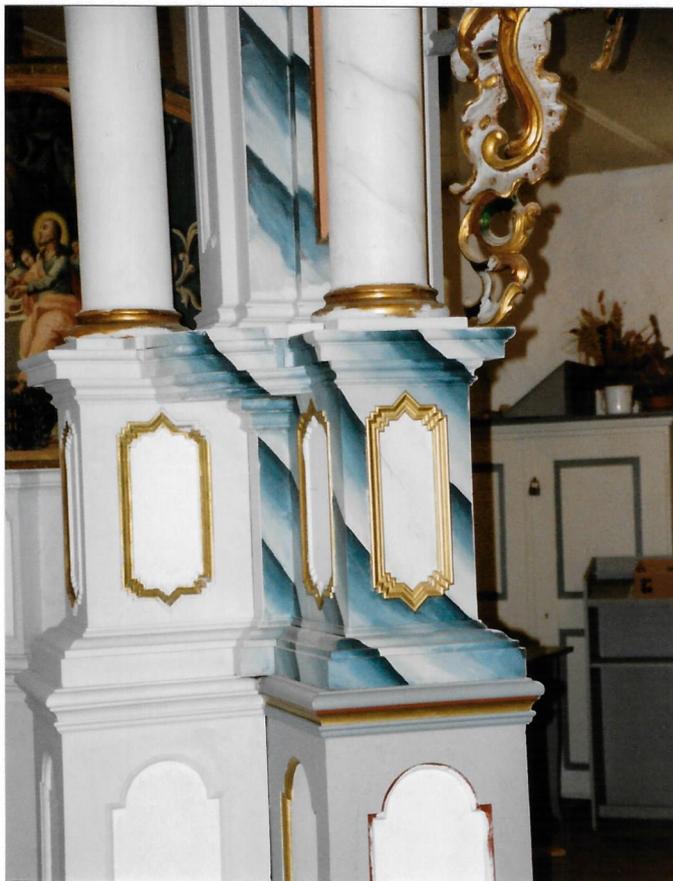
Abb. 47
Kirche Leutersdorf
Ansicht Altar
während der
Restaurierung

Abb. 48
Kirche Leutersdorf
Detail Ansicht Altar
mit Marmorierungen

Diese Beschichtung erhielt einen höheren Firnisanteil, um einen besseren Verlauf der Farben zu erzielen siehe Abb. 47 & 48.

Die Marmorierung der Orgel und des Altares erfolgten ebenfalls in freier Technik, jedoch nach Befund. Hier wurde der Untergrund wie bereits beschrieben vorbereitet und mit mehreren aufeinander abgestimmten Farben ineinanderlaufend mit gleitendem Übergang vom Hellen ins Dunkle schräg marmoriert, siehe Abb. 47 und 48.

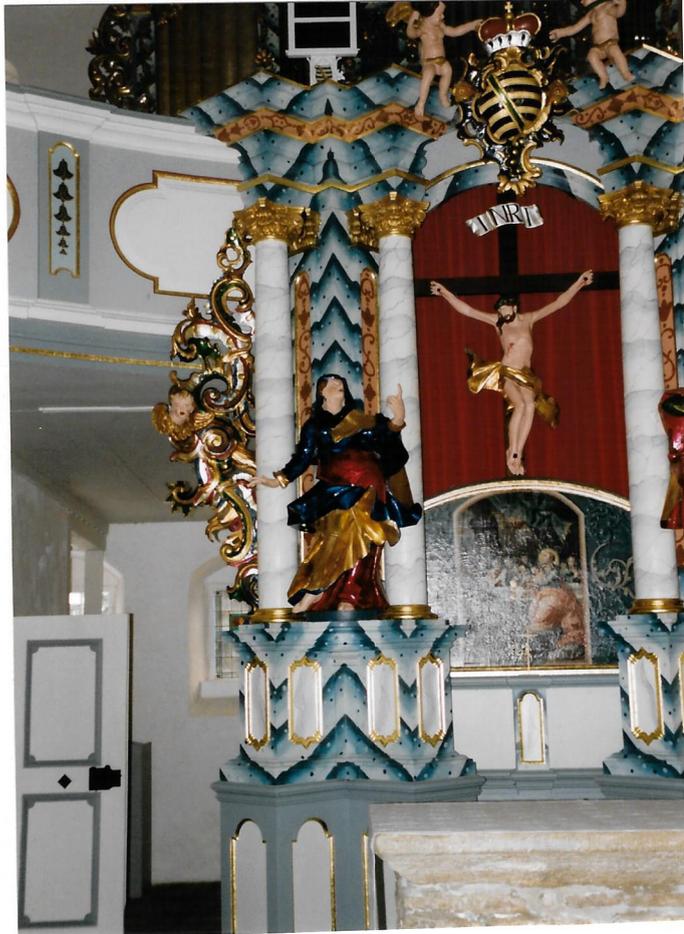
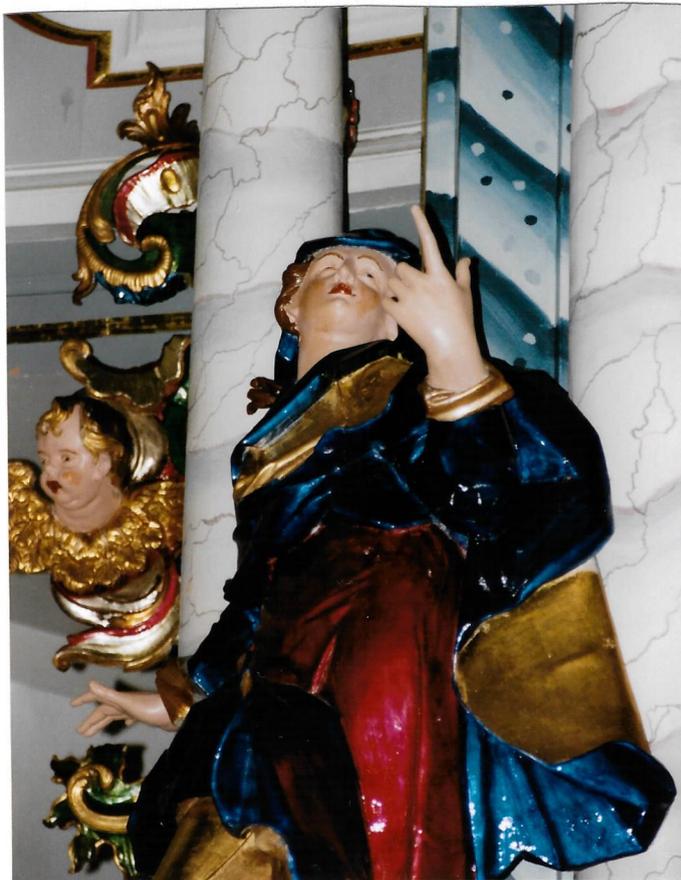
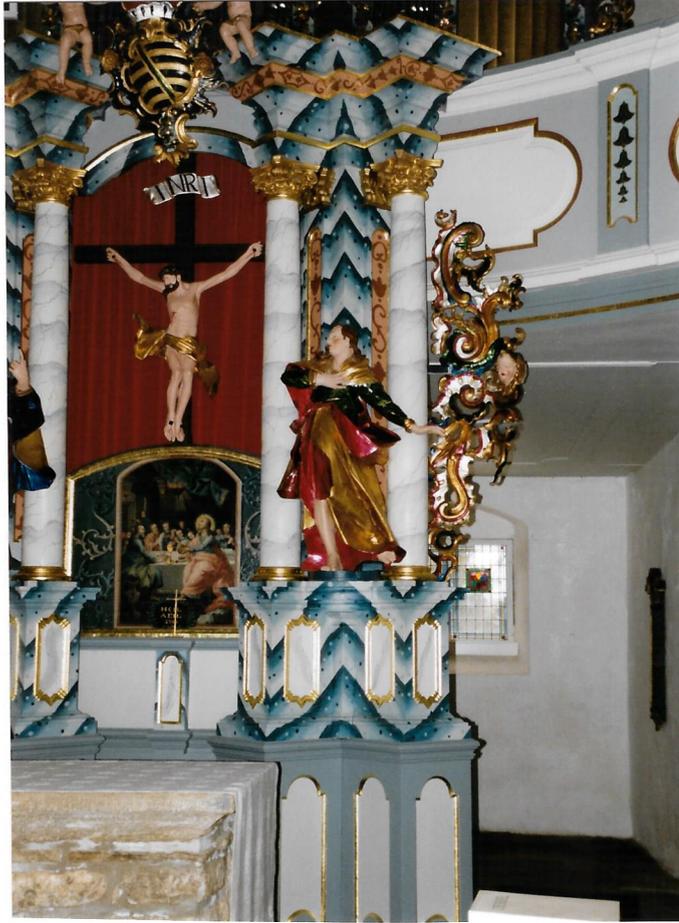
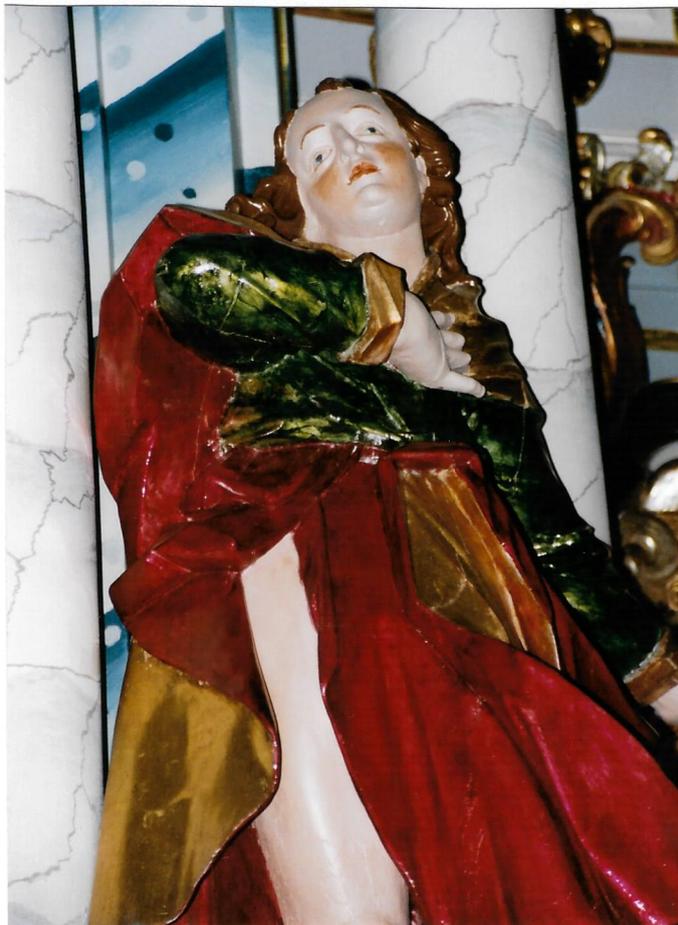
Da die Versilberungen der beiden Plastiken "Maria" und "Johannes" überstrichen und sehr stark zerstört waren wurden diese Bereiche gereinigt, und neu versilbert. Hierauf wurde durch mehrmaligen Auftrag eine Lüsterung von hellen und dunkleren Bereichen erzielt, siehe Abb. 59 bis 62.

Abb. 59
Kirche Leutersdorf
linker Altarbereich
mit der Plastik
" Maria "

Abb. 60
Kirche Leutersdorf
Detail Plastik
" Maria "

Abb. 61
Kirche Leutersdorf
rechter Altarbereich
mit der Plastik
" Johannes "

Abb. 62
Kirche Leutersdorf
Detail Plastik
" Johannes "

Eine noch gut erhaltene Polimentvergoldung wurde an den Säulenkapitellen, den Schleierbrettern, den Gewändern der Plastiken und dem Wappen des Altares vorgefunden. Diese wurden mit Zwiebelsaft und Wattebausch gründlich gereinigt, Fehlstellen mit Kreidegrund und Bolus vorbehandelt und mit Blattgold retuschiert, siehe Abb. 58 bis 62.

Das Schleierwerk des Altares wurde mit Zwiebelsaft gründlich gereinigt, teilweise versilbert und Gelüstert, partiell mittels Retuschen wieder hergerichtet und mit einem Seidenglänzendem Schlußfirnis überzogen, siehe Abb. 59 bis 61.

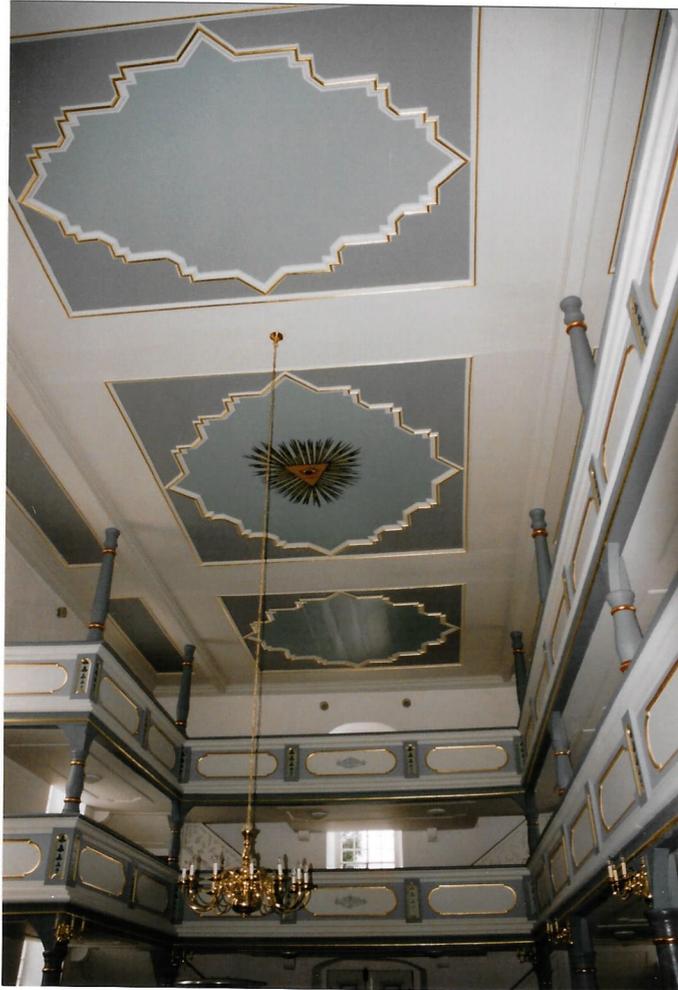
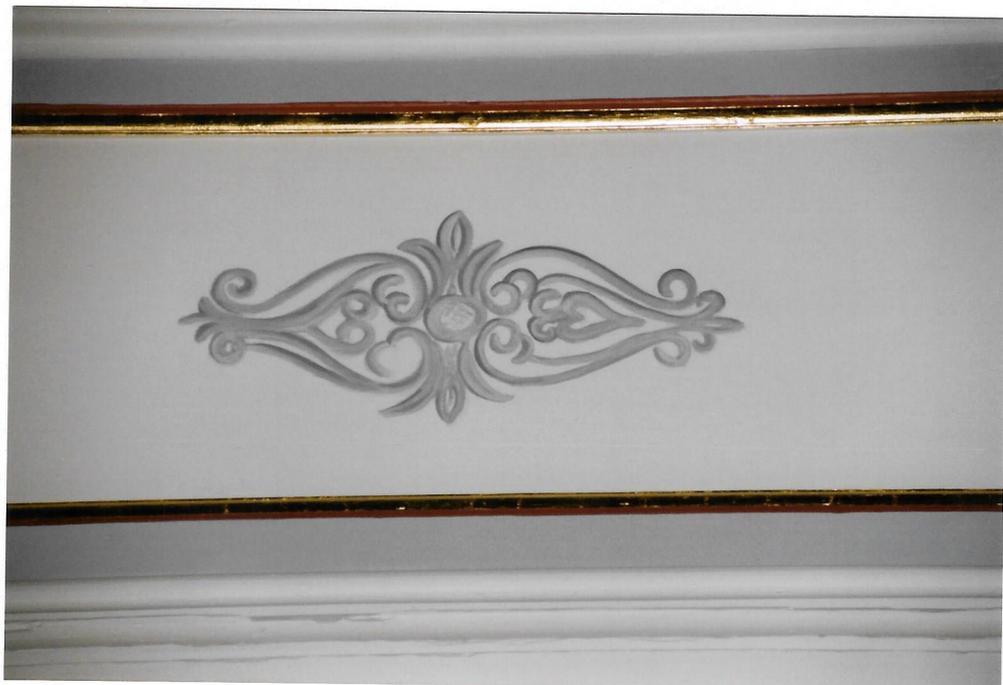
Abb. 67
Kirche Leutersdorf
Gesamteindruck nach
der Restaurierung

Abb. 68 Kirche Leutersdorf
Detail Emporenbrüstung mit Schattenmalerei
nach der Restaurierung

Die Schattenmalerei der beiden Brüstungsornamente der Empore zur Westseite Abb. 67 und 68 wurden mit Ölfarbe feucht in feucht in Freihandtechnik nach Befund Abb.14 erstellt. Dies wurden aus Kostengründen nur in die beiden vor genannten Felder aufgebracht.
