DOKUMENTATION

UNTERSUCHUNGEN ZU DEN HISTORISCHEN
FARBFASSUNGEN
UND RESTAURIERUNG
DER KIRCHE „ST. VITUS“ IN LEUTERSDORF

RESTAURIERUNG DER KIRCHE „ST. VITUS“ IN LEUTERSDORF

Arbeitsbegleitende Dokumentation

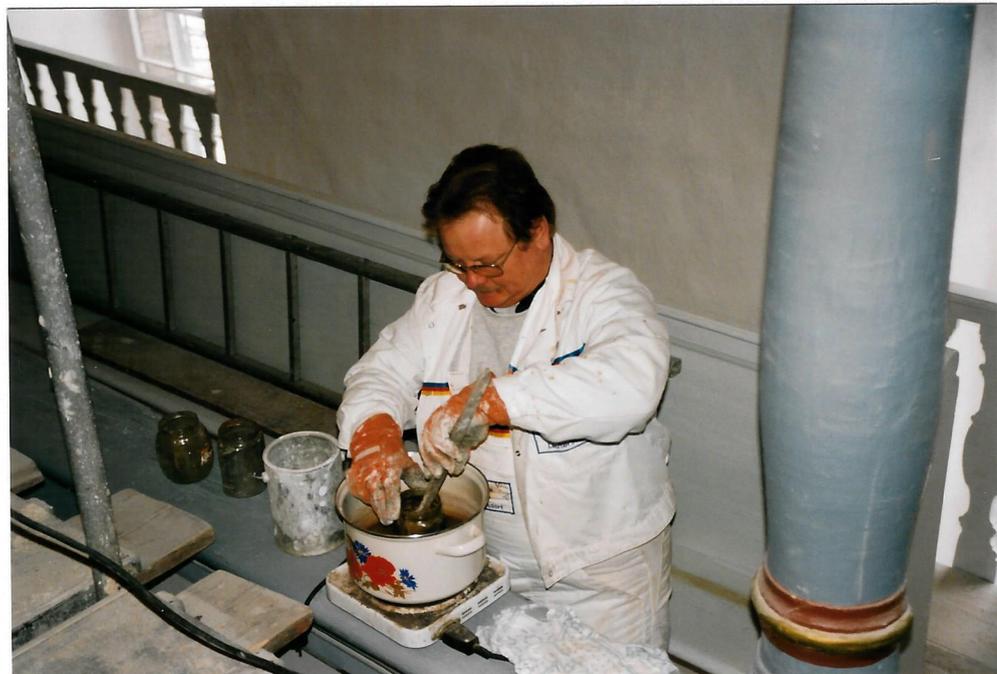
Abb. 30 Kirche Leutersdorf
verwendete historische Materialien
im Wasserbad erhitzter Knochenleim

Kleinere Risse an den Holzdecken, den Säulen, den Brüstungen u.s.w wurden mit Nesselgewebe und Knochenleim überspannt, siehe Abb.27; 28 und 30.

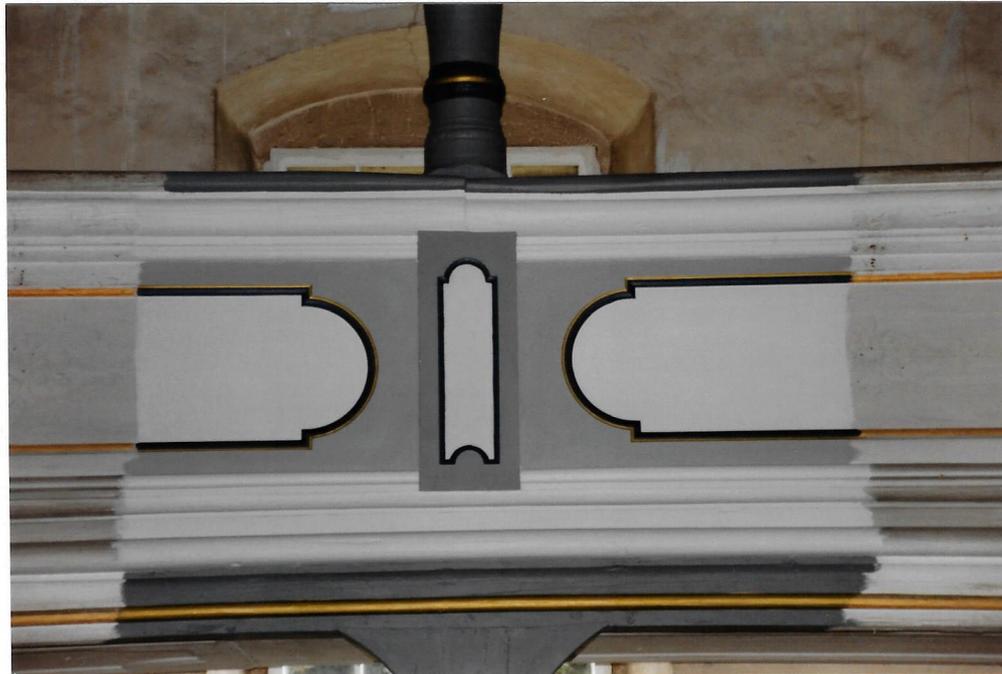
Abb. 31 Kirche Leutersdorf
Muster-Farbachse
Farbvorschlag Variante I

Der Farbtonvorschlag Nr.1 wurde nochmals in zwei weitere Gestaltungsmöglichkeiten unterteilt, siehe Abb. 31 und 32.

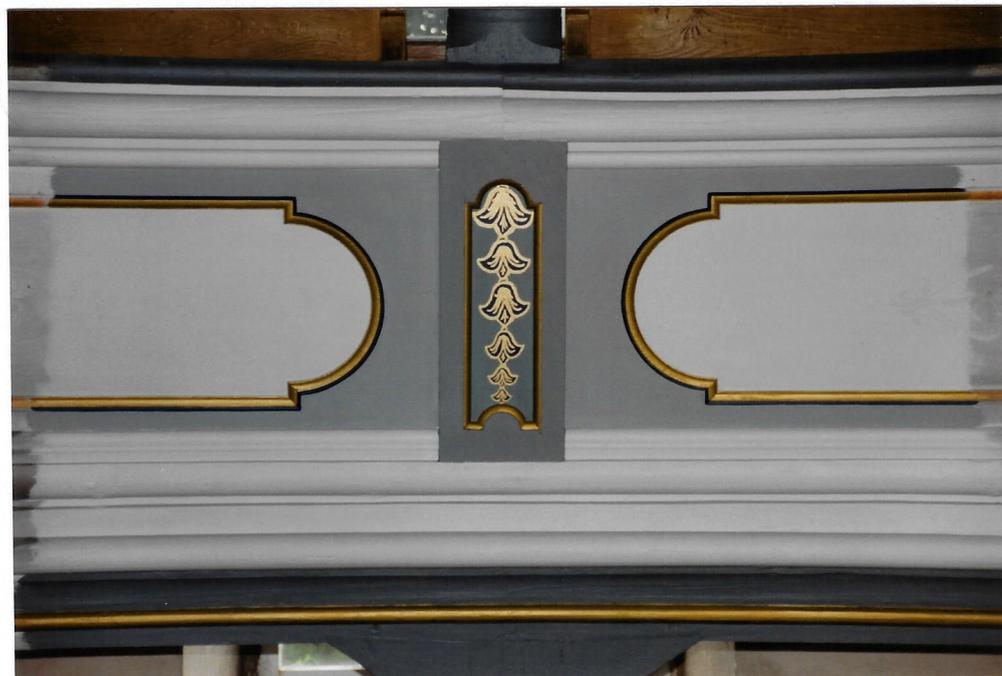
Abb. 32 Kirche Leutersdorf
Muster-Farbachse
Farbvorschlag Variante II

Hier wurde entschieden, daß der bei den Reinigungsarbeiten festgestellte Befund "Glockenblumen" des Farbvorschlages Variante 2 Abb. 32 als Füllungsornament des Farbvorschlages Variante 3 Abb. 34 eingearbeitet wird.

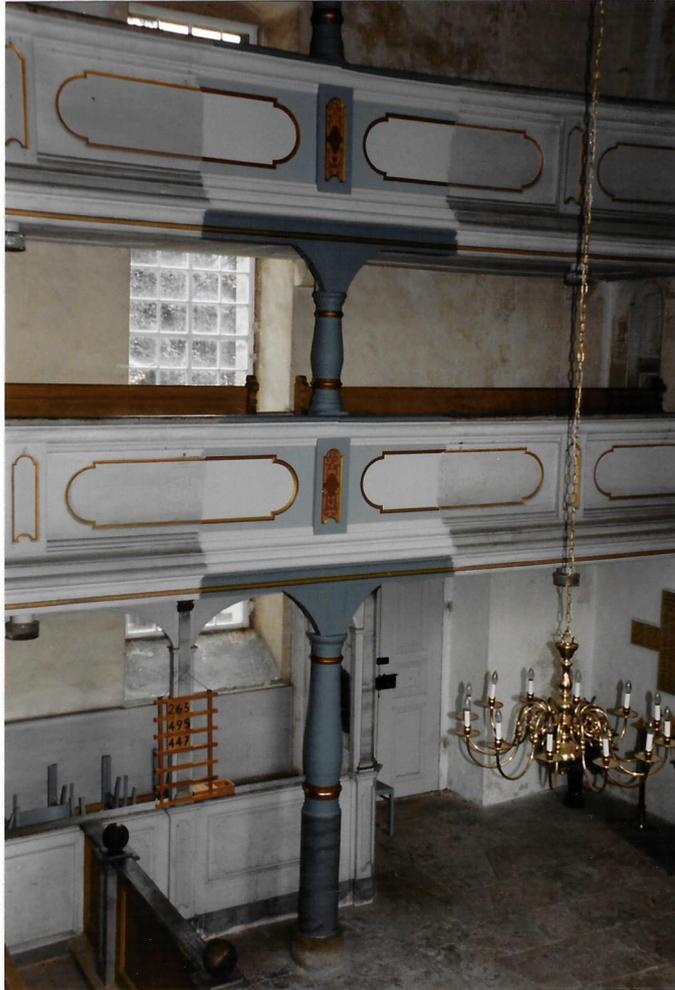
Abb. 33
Kirche Leutersdorf
Muster-Farbachse
Gesamtansicht
Variante III

Der Farbtonvorschlag Nr.2 wurde ebenfalls in zwei weitere Gestaltungsmöglichkeiten unterteilt, siehe Abb. 33 bis 36.

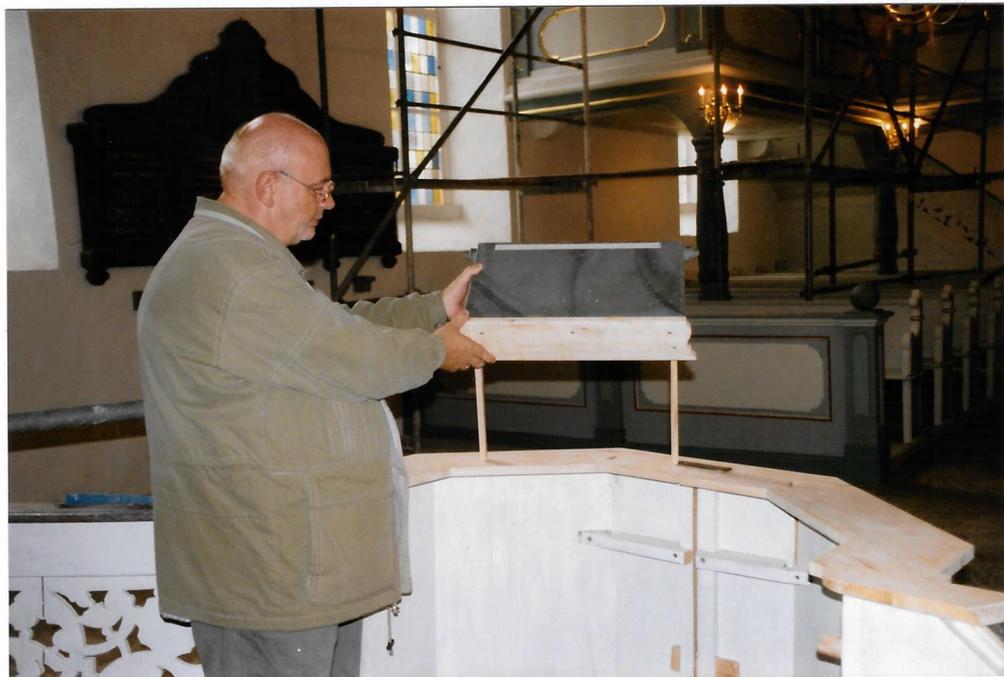
Die Abdeckung der zu öffnenden Chorschranke, welche mechanisch sehr stark beschädigt, und nicht mehr reparabel war, wurde ebenfalls neu angefertigt, siehe Abb. 39 bis 43.

Abb. Kirche Leutersdorf
Detail der Chorschranke
herausnehmbares Pult

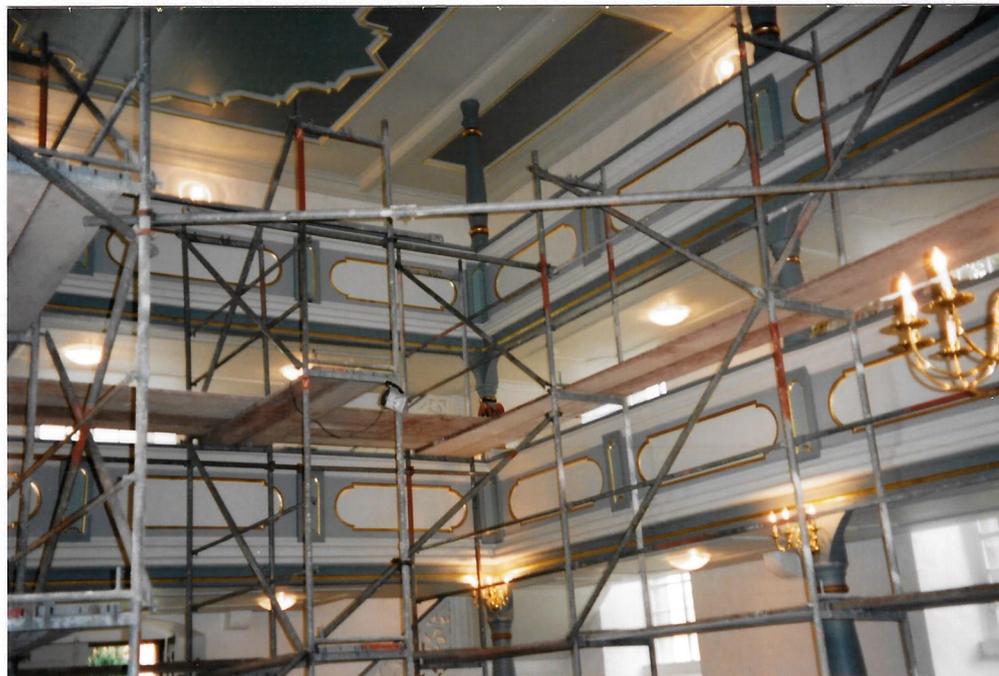
Abb. 44 Kirche Leutersdorf
Kirchenschiff
während der Restaurierung

Die Spachtelmasse wurde verschliffen und als nächstes wurden alle Holzteile mit einer Mischung Vorstreichfarbe und seidenmatter Lackfarbe im Verhältnis 1:1 gemischt und mit Leinölfirnis versetzt, beschichtet, siehe Abb.43 und 44.

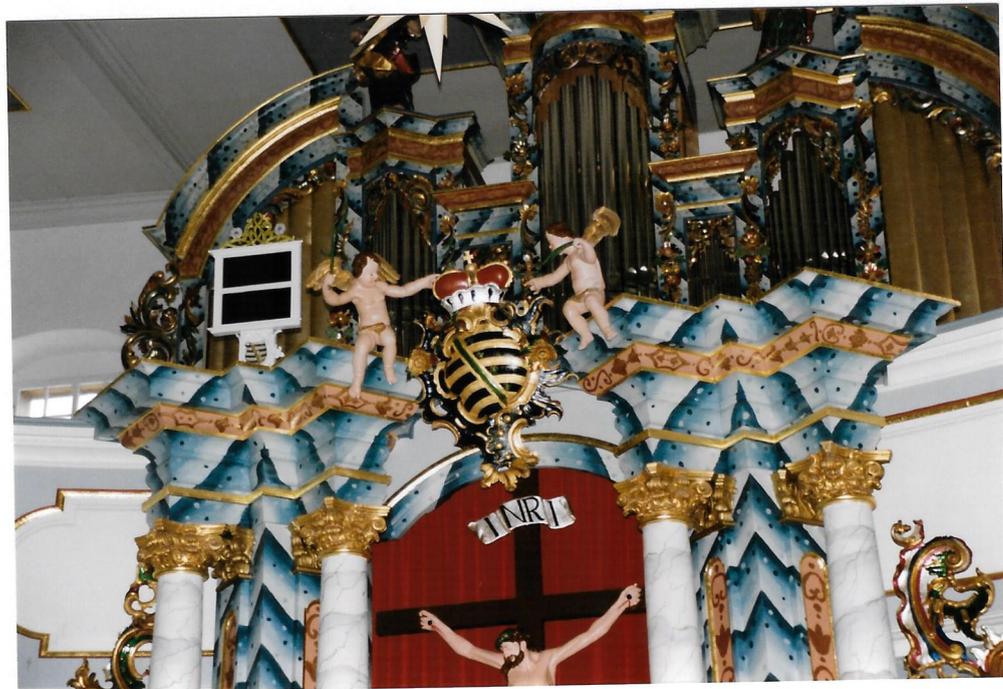
Abb. 50 Kirche Leutersdorf
Detail
oberer Altarbereich

Anschließend wurden verschiedenfarbige Punkte in unterschiedlicher Größe und Farbigkeit aufgebracht, siehe Abb. 50 und 58.

Die Bänder des Altares in Altrosa mit rot-goldenen Ornamenten wurde nach Befund der Orgel integriert, siehe Abb. 50 und 58.

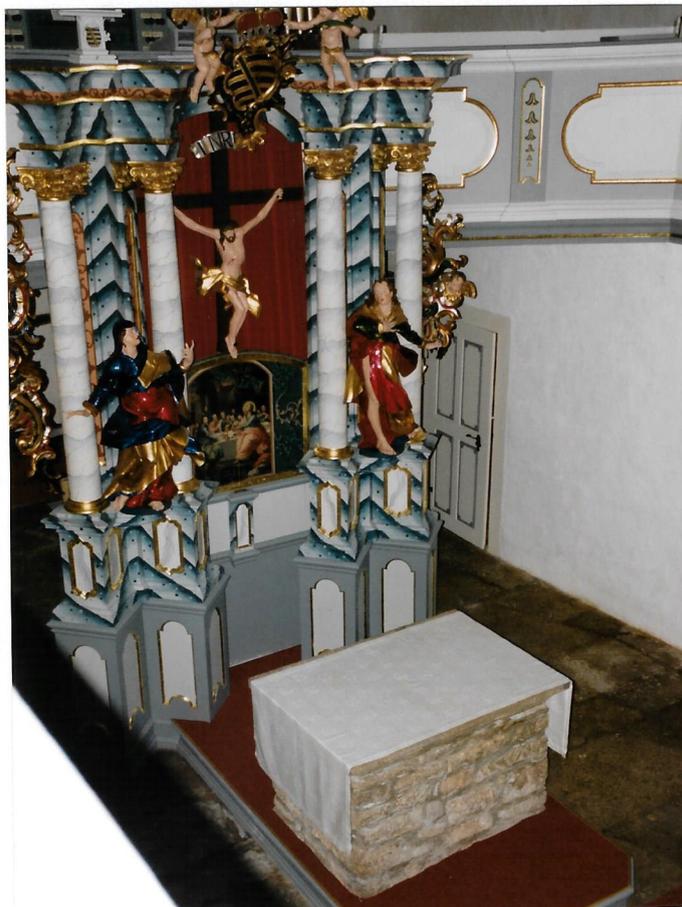
Abb. 52
Kirche Leutersdorf
Altarbereich
nach der Restaurierung

Zur Marmorierung der Säulen des Altarbereiches ist anzumerken, daß dies eine freie Marmortechnik ist, die in Harmonie mit Ihrem Umfeld abgestimmt wurde, siehe Abb. 52.

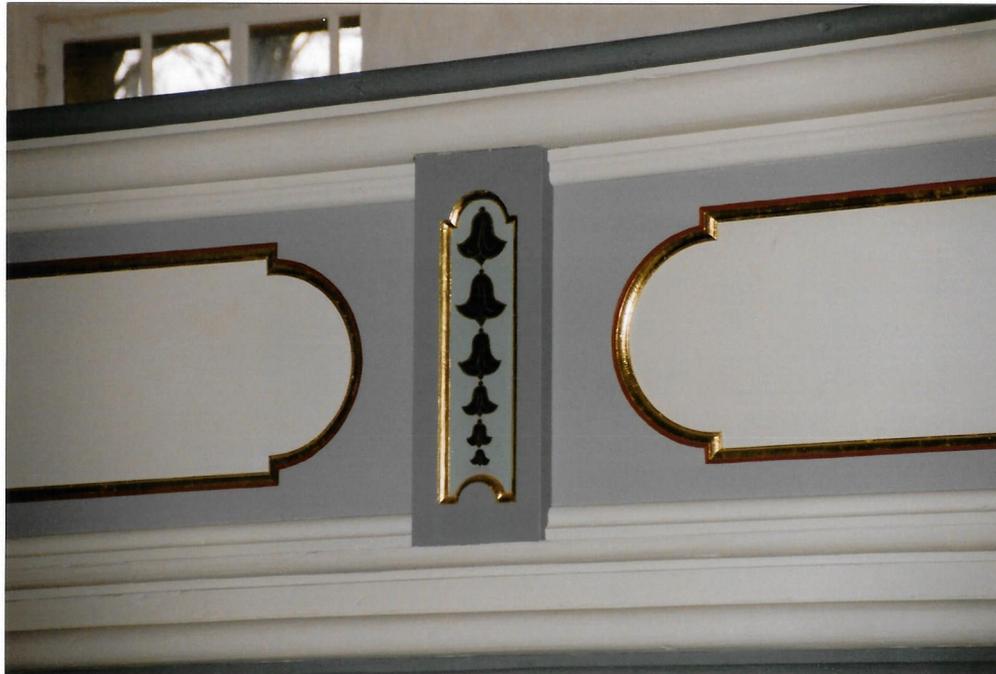
Abb. 55 Kirche Leutersdorf
Detail Emporenbrüstung
nach der Restaurierung

Alle anderen Vergoldungen der Leisten, Kehlen, Profile u.s.w. wurden in ein- bzw. zweilagiger Ölvergoldung mit 22 Karat Orange doppelgold ausgeführt, siehe Abb. 55 bis 57 und 63. Dem 12 Stunden Anlegeöl wurde etwa 15% gelbe Lackfarbe zugesetzt, um dem durchschimmern des Untergrundes entgegenzuwirken.

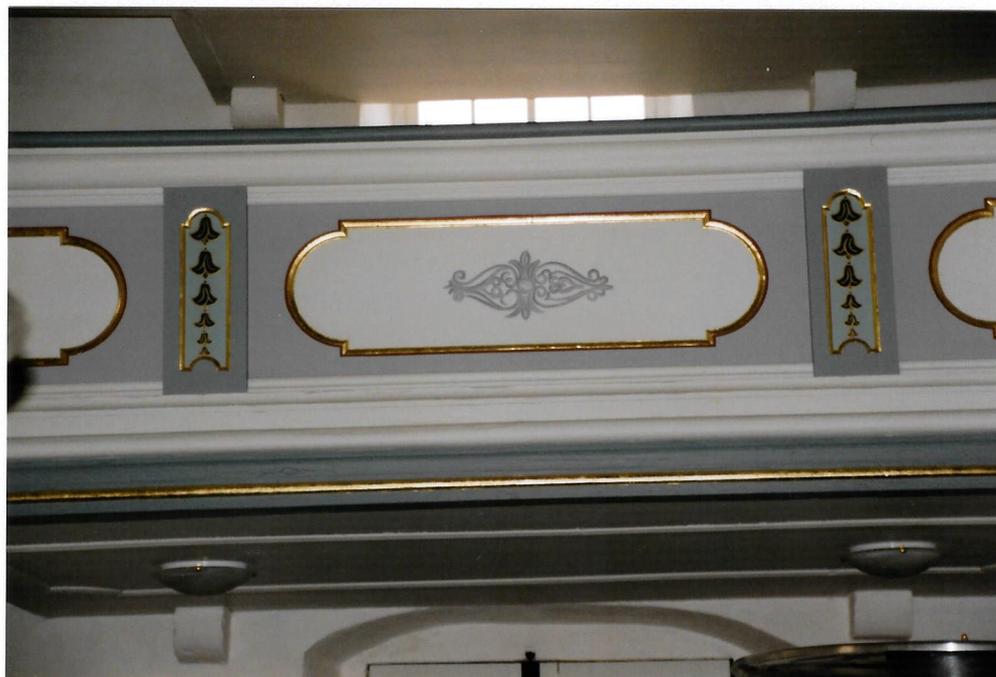
Abb. 56 Kirche Leutersdorf
Detail Emporenbrüstung mit Schattenmalerei
nach der Restaurierung

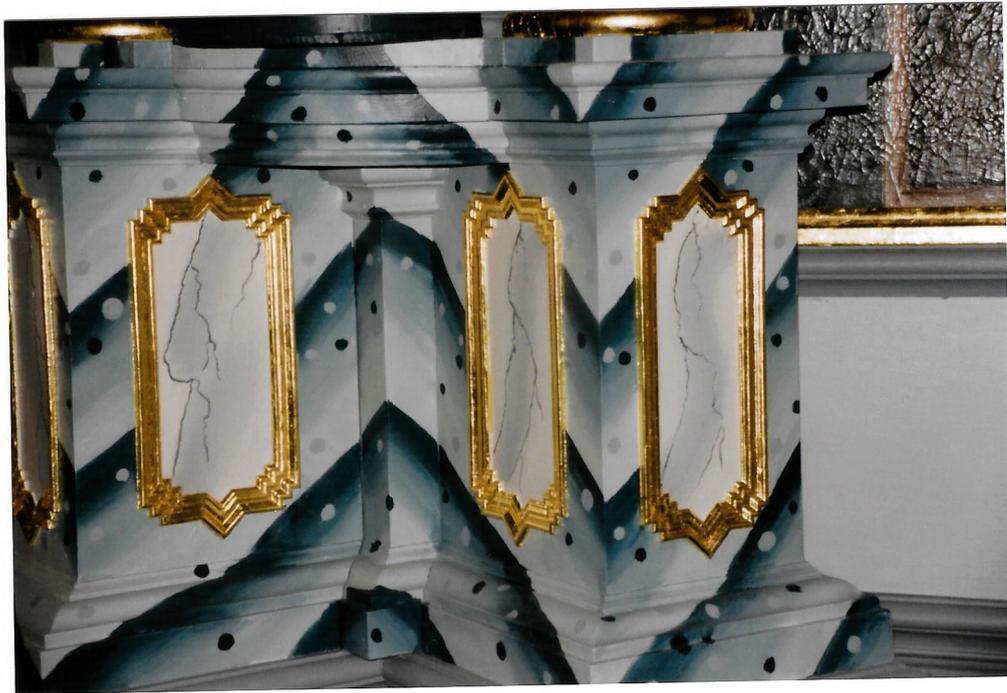
Abb. 57 Kirche Leutersdorf
Detail Säulenfuß Altarbereich
Marmorierungen nach der Restaurierung

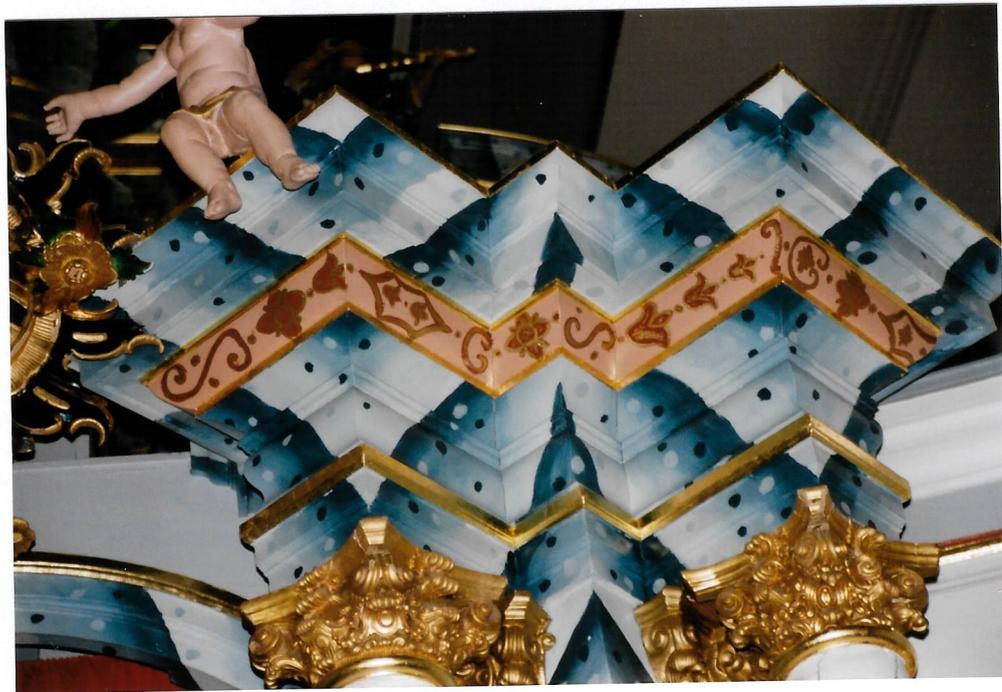
Abb. 58 Kirche Leutersdorf
Detail Säulenüberbau Altarbereich
Marmorierung und Malerei
nach der Restaurierung

Eine noch gut erhaltene Polimentvergoldung wurde an den Säulenkapitellen, den Schleierbrettern, den Gewändern der Plastiken und dem Wappen des Altares vorgefunden. Diese wurden mit Zwiebelsaft und Wattebausch gründlich gereinigt, Fehlstellen mit Kreidegrund und Bolus vorbehandelt und mit Blattgold retuschiert, siehe Abb. 58 bis 62.

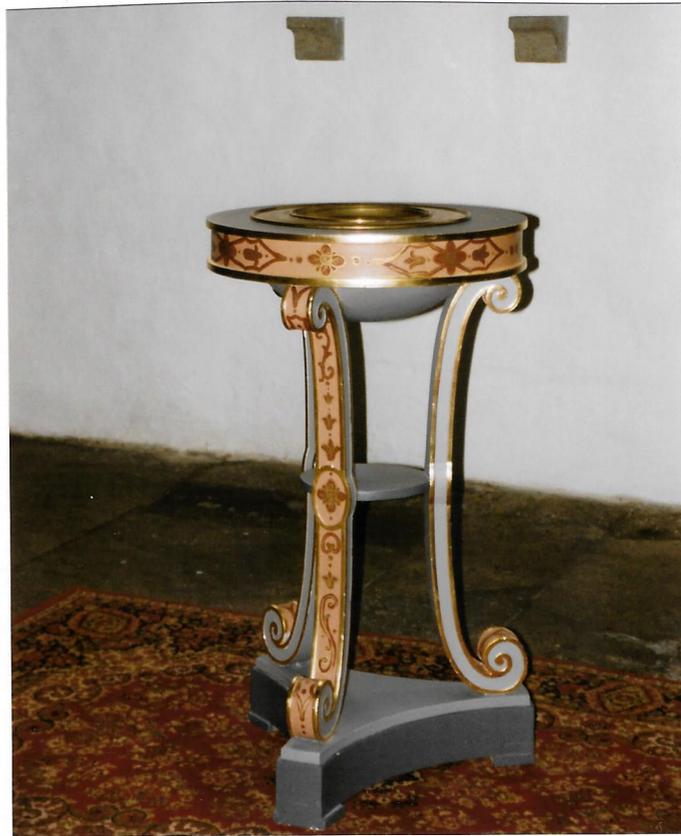
Die eigentliche Grundidee für die Farbgestaltung dieser Kirche entstand bereits im Winter 1997/1998, als ich die Restaurierung des Taufbeckens, Abb.63 welches sich in einem sehr schlechten Zustand befand, zur Taufe meiner Tochter gestiftet habe.

Abb. 63
Kirche Leutersdorf
Taufstuhl nach
der Restaurierung
